## # I.1.b Courela da Ponte de Évora

| Data | <u>09 / 12 / 2022</u> | | Local | <u>Montemor-o-Novo</u> |

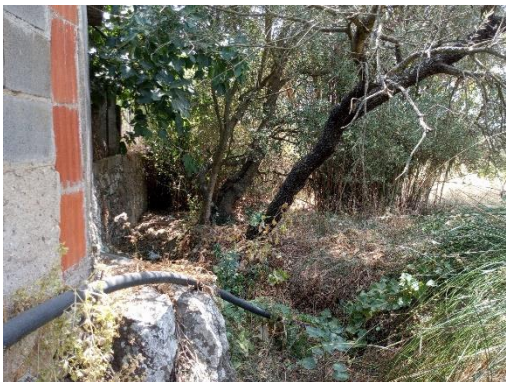
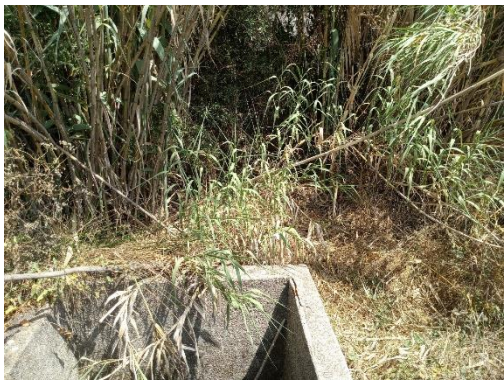
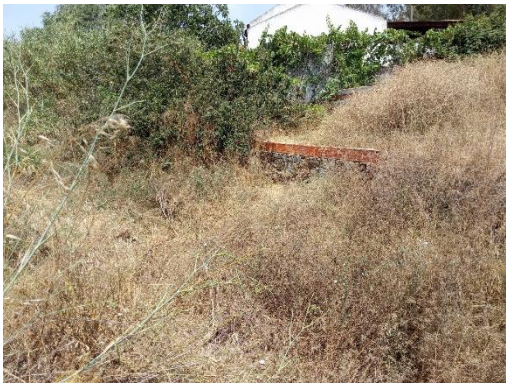
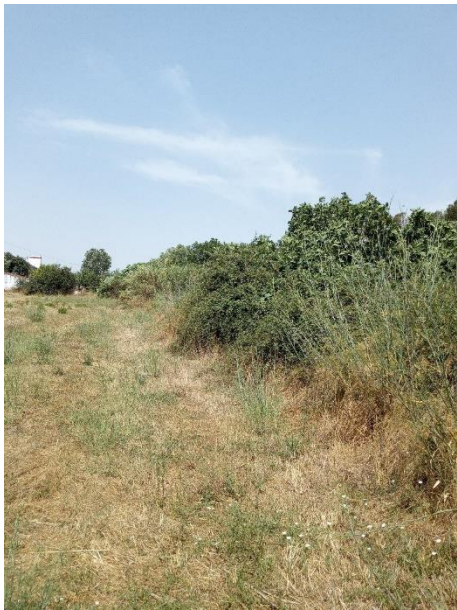
| <b>Registo Fotográfico</b> | | |

| Observações | |
|---|---|
| <p>- A área a montante necessita de maior cuidado por ter construções mesmo nas margens da linha de água. Seria desejável demolir os muros e restabelecer o perfil normal com técnicas de engenharia natural.</p> <p>- Também se identificaram alguns tubos de drenagem de águas mas sem se conseguir identificar se pluviais ou efluentes domésticos.</p> | |

| Observações | |
|---|---|
| Podas/limpeza em <u>3</u> árvores <input checked="" type="checkbox"/> | <b>Limpeza de Resíduos:</b><br><br>- Esgotos <input type="checkbox"/><br><br>- Mobiliário e eletrodomésticos <input type="checkbox"/><br><br>- Entulho <input type="checkbox"/><br><br>- Lixo (Pneus, latas, garrafas...) <input checked="" type="checkbox"/><br><br>- _____ <input type="checkbox"/> |
| <b>Limpeza de vegetação infestante/ invasora:</b><br><br>- <u>200</u> m <sup>2</sup> de Canas <input checked="" type="checkbox"/><br><br>- <u>400</u> m <sup>2</sup> de Silvas <input checked="" type="checkbox"/><br><br>- <u>300</u> m <sup>2</sup> de vegetação ruderal <input checked="" type="checkbox"/><br><br>- _____ m <sup>2</sup> de _____ <input type="checkbox"/><br><br>- _____ m <sup>2</sup> de _____ <input type="checkbox"/> | <b>Desobstrução do Leito:</b><br><br>- Vegetação morta <input checked="" type="checkbox"/><br><br>- Vedações <input type="checkbox"/><br><br>- Construções em alvenaria <input type="checkbox"/> |
| <b>Manutenção de construções:</b><br><br>Pontes <input type="checkbox"/><br><br>Açudes <input type="checkbox"/><br><br>Fontes <input type="checkbox"/><br><br>Poços <input type="checkbox"/> | <b>Plantações:</b><br><br><u>30</u> unid. de <i>Fraxinus angustifolia</i> <input checked="" type="checkbox"/><br><br><u>15</u> unid. de <i>Crataegus monogyna</i> <input checked="" type="checkbox"/><br><br><u>15</u> unid. de <i>Sambucus nigra</i> <input checked="" type="checkbox"/><br><br><u>10</u> unid. de <i>Rhamnus alaternus</i> <input checked="" type="checkbox"/><br><br><u>20</u> unid. de <i>Myrtus communis</i> <input checked="" type="checkbox"/><br><br>_____ unidades de _____ <input type="checkbox"/><br><br>_____ unidades de _____ <input type="checkbox"/><br><br>_____ unidades de _____ <input type="checkbox"/><br><br>_____ unidades de _____ <input type="checkbox"/> |
