## # I.1.h. Caminhos do Futuro

| Data | <u>09 / 01 / 2023</u> | | Local | <u>Montemor-o-Novo</u> |
| Coordenada GPS (WGS84) | Montante | 38.645425<br>-8.223117 | Jusante | 38.643029<br>-8.223556 |

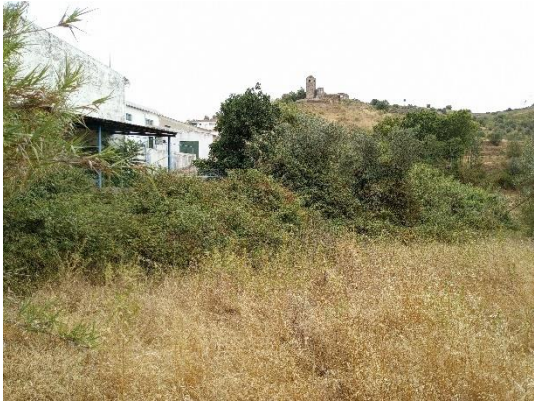
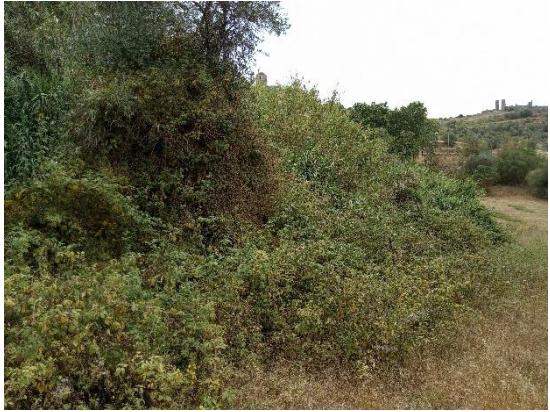
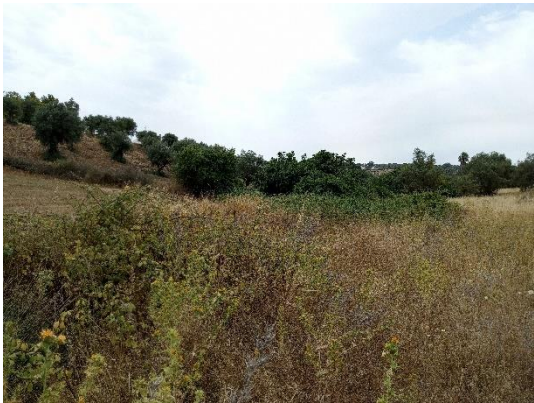
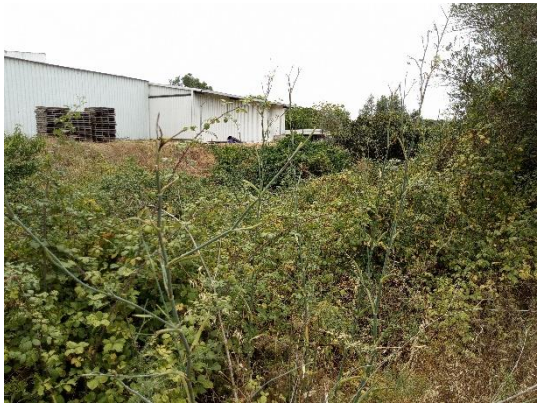
| Obstáculos (vegetação densa, instabilidade de terreno, vedações...) | Silvado denso e dois taludes entulhados e possivelmente instáveis |

| Improdutivo (canas,<br>silvas...) | Muitas Silvas e algumas Canas | | Muitas Silvas e algumas Canas | |
| Construções (habitação,<br>armazéns, pontes...) | Existem armazéns dentro da faixa<br>de proteção dos 10m | | | |
| Resíduos (Lixo, entulho,<br>esgotos...) | Existem 2 talude com entulho e<br>pelo menos um ponto de<br>descarga de efluentes | | | |

| Passagem rodoviária <input type="checkbox"/> | Vedações <input type="checkbox"/> | Outro <input checked="" type="checkbox"/> <u>Existe 1 ou mais pontos de descarga de efluentes domésticos</u> |

| Observações | |
|---|---|
| <p>Existe a necessidade de um projeto integrado, de recuperação da linha de água, dando continuidade ao projeto da linha de água da Quinta da Nora e do Bairro da Ché, com o conceito de corredor verde e azul, criando uma ligação entre o Rio Almansor, a cidade e a herdade da Adua.</p> | |
| Podas/limpeza em <u>9</u> árvores <input checked="" type="checkbox"/> | <b>Limpeza de Resíduos:</b><br><br>- Esgotos <input checked="" type="checkbox"/><br>- Mobiliário e eletrodomésticos <input type="checkbox"/><br>- Entulho <input checked="" type="checkbox"/><br>- Lixo (Pneus, latas, garrafas...) <input checked="" type="checkbox"/><br>- _____ <input type="checkbox"/> |
| <b>Limpeza de vegetação infestante/ invasora:</b><br>- <u>500</u> m <sup>2</sup> de Canas <input checked="" type="checkbox"/><br>- <u>3700</u> m <sup>2</sup> de Silvas <input checked="" type="checkbox"/><br>- _____ m <sup>2</sup> de _____ <input type="checkbox"/><br>- _____ m <sup>2</sup> de _____ <input type="checkbox"/><br>- _____ m <sup>2</sup> de _____ <input type="checkbox"/> | |
| <b>Desobstrução do Leito:</b><br>- Vegetação morta <input checked="" type="checkbox"/><br>- Vedações <input type="checkbox"/><br>- Construções em alvenaria <input type="checkbox"/> | |
| <b>Manutenção de construções:</b><br>Pontes <input checked="" type="checkbox"/><br>Açudes <input type="checkbox"/><br>Fontes <input type="checkbox"/><br>Poços <input type="checkbox"/> | |
| <b>Plantações:</b><br><u>54</u> unid. de <i>Fraxinus angustifolia</i> <input checked="" type="checkbox"/><br><u>45</u> unid. de <i>Sambucus nigra</i> <input checked="" type="checkbox"/><br><u>30</u> unid. de <i>Crataegus monogyna</i> <input checked="" type="checkbox"/><br><u>66</u> unid. de <i>Myrtus communis</i> <input checked="" type="checkbox"/><br><u>21</u> unid. de <i>Rhamnus alaternus</i> <input checked="" type="checkbox"/><br>_____ unidades de _____ <input type="checkbox"/><br>_____ unidades de _____ <input type="checkbox"/><br>_____ unidades de _____ <input type="checkbox"/><br>_____ unidades de _____ <input type="checkbox"/> | |
| <b>Conservação de margens e leito:</b><br>Estabilização de _____ m de margem Direita (Eng. Natural) <input type="checkbox"/><br>Estabilização de <u>60</u> m de margem Esquerda (Eng. Natural) <input checked="" type="checkbox"/><br>Restauração/desassoreamento de _____ m de leito <input type="checkbox"/><br>Mobilização de aproximadamente _____ m <sup>3</sup> solo <input type="checkbox"/> | |
