GAPS - Gestão Activa e Participada
do Sítio de Monfurado"

RELATÓRIO TÉCNICO FINAL

ACÇÃO A3

INVENTARIAÇÃO DA ICTIOFAUNA DO SÍTIO DE MONFURADO E PROPOSTA PARA A SUA GESTÃO

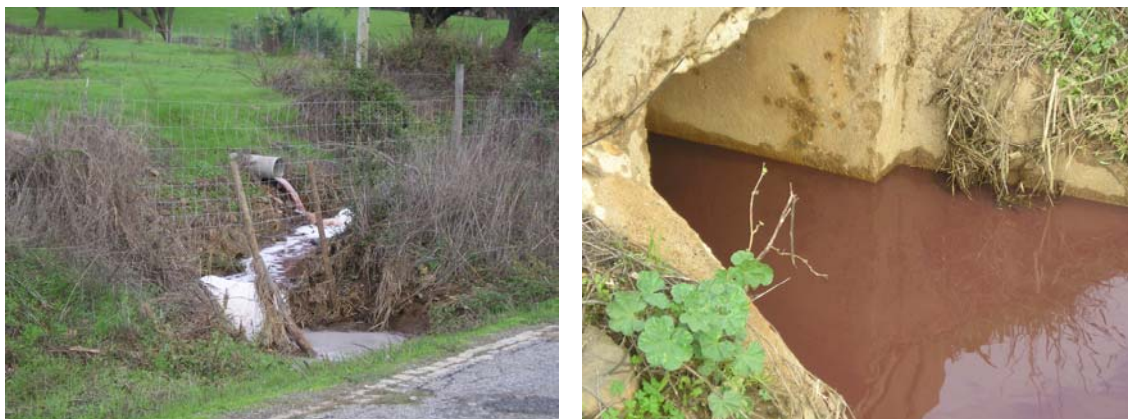
Figura 6 – Descarga de efluentes provenientes de pecuária na Ribeira do Escoural.

De um modo geral a grande maioria dos cursos de água da Serra de Monfurado encontravam-se expostos a poluição de origem orgânica principalmente pela actividade agro-pecuária, situação esta que nitidamente se agravava nos períodos estivais. Foram ainda identificadas duas descargas de efluentes não tratados provenientes de pecuárias nas ribeiras de São Cristóvão e do Escoural (Figura 6).

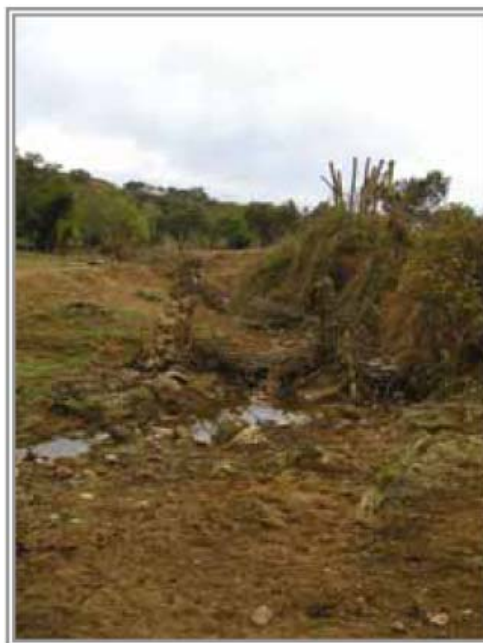
Passagem para gado construída com material do leito. Vegetação ripícola na área circundante encontra-se destruída.

PROPOSTA DE MINIMIZAÇÃO:

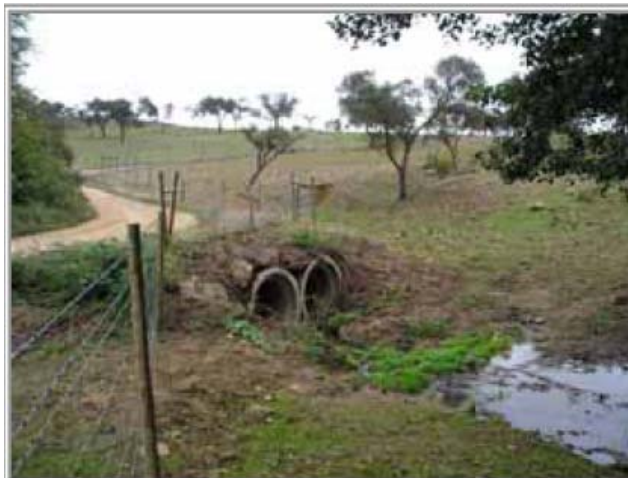
Estrada de terra com dois tubos de betão para passagem de água.

Limpeza e manutenção das passagens hidráulicas.

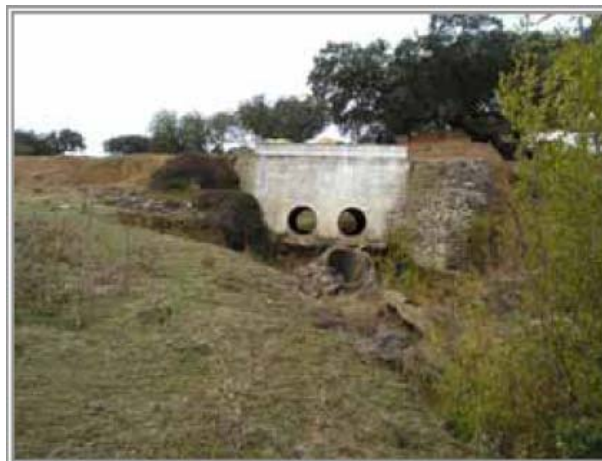
Paredão de Albufeira

A passagem de água poderá ser alargada a uma única estrutura para o efeito, facilitando a transposição do obstáculo em causa. Posteriormente a passagem hidráulicas deverão ser alvo de limpeza e manutenção

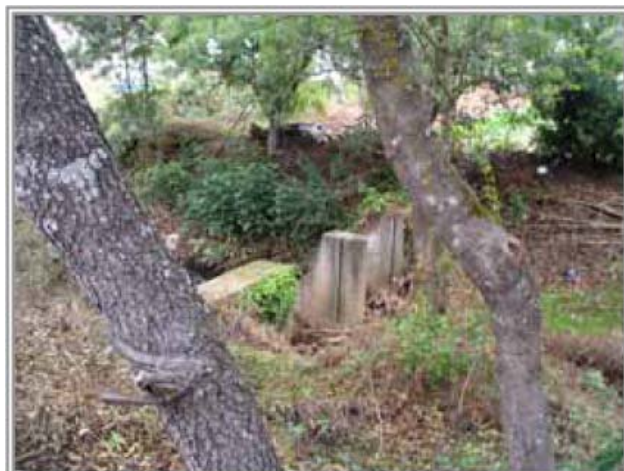
Açude ou ponte antiga com pilares no leito. Aparentemente existem encaixes para comportas.

Remoção da estrutura já que actualmente não tem qualquer utilidade.

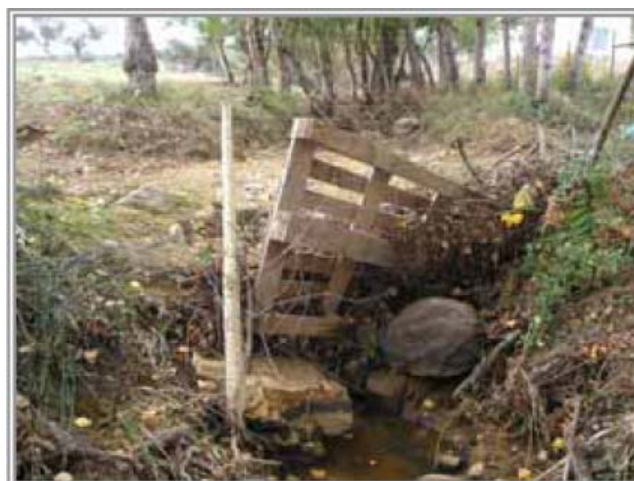
Vedação com pedras. Pela dimensão da linha de água, o grau de transponibilidade desta estrutura é intermédio.

PROPOSTA DE MINIMIZAÇÃO:

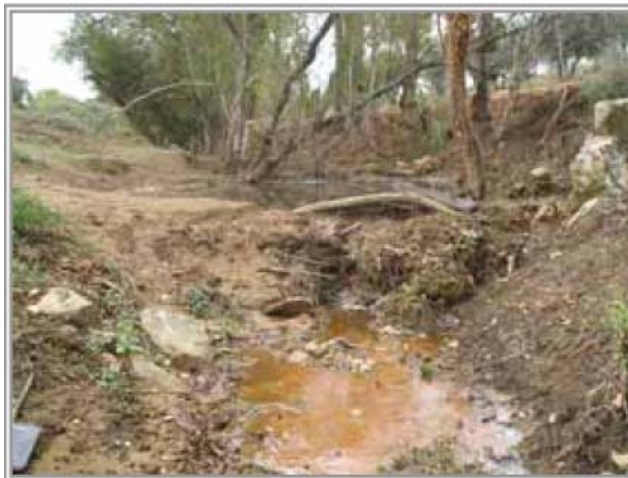
Construção de terra (material do leito) para formação do charco. Provavelmente para uso do gado.

Remoção da estrutura.

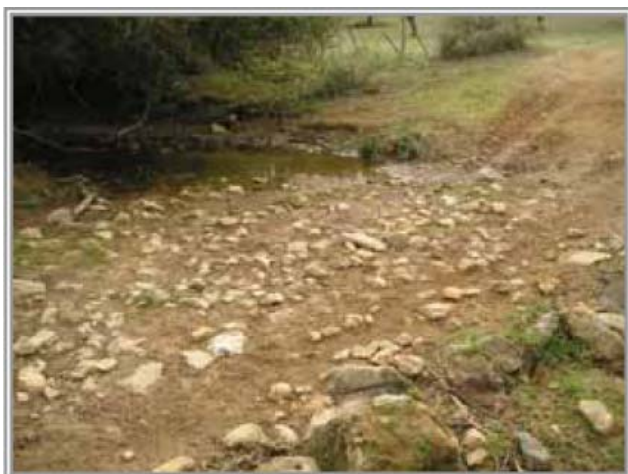
Passagem para veículos e gado, construída com terra e pedras. A estrutura encontra-se um pouco elevada, dificultando a sua transposição.

Como referido anteriormente, deverá reduzir-se o número de passagens deste género. Quando houver necessidade de uma passagem para veículos não agrícolas, estas estruturas deverão ser elevadas e construídas de modo a permitirem a passagem permanente da água.

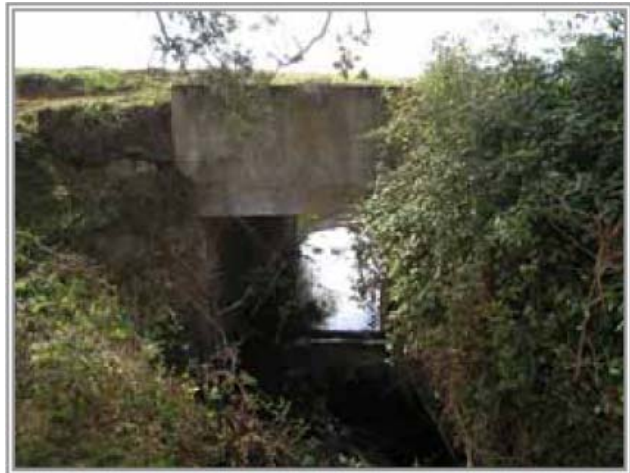
Estrutura construída no leito da linha de água. Esta estrutura apenas poderá ser problemática durante os períodos estivais rigorosos.

Estrutura pouco problemática, não necessitando de qualquer intervenção.

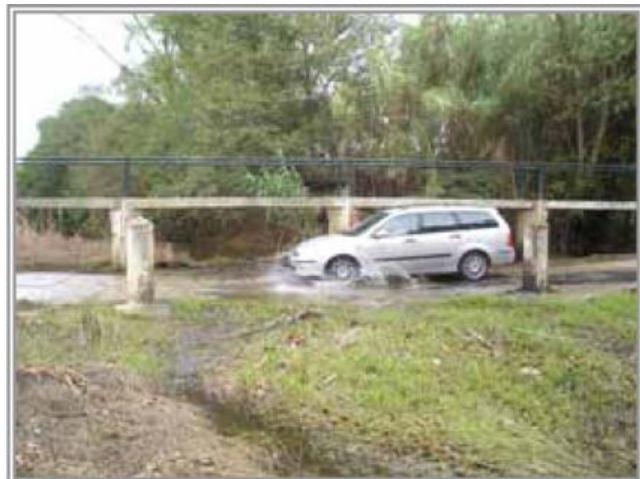
Estrada de alcatrão submersa. Pela dimensão do curso de água em causa, esta estrutura apresenta um grau de transponibilidade fácil.

PROPOSTA DE MINIMIZAÇÃO:

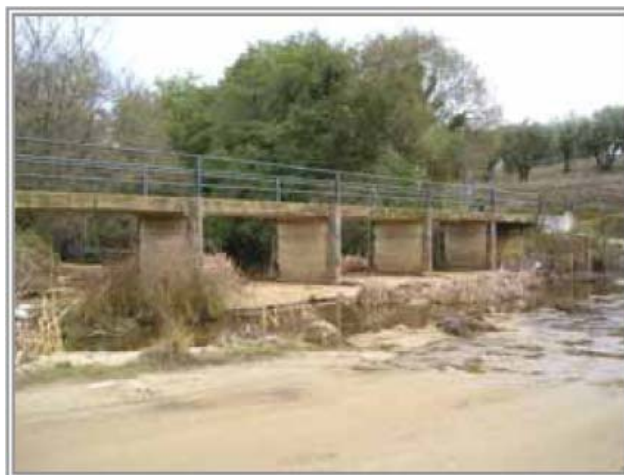
Estrada de alcatrão submersa. Pela dimensão do curso de água em causa, esta estrutura apresenta um grau de transponibilidade fácil. Semelhante à estrutura anterior.

Este tipo de atravessamento deveria ser feito com recurso a uma ponte.

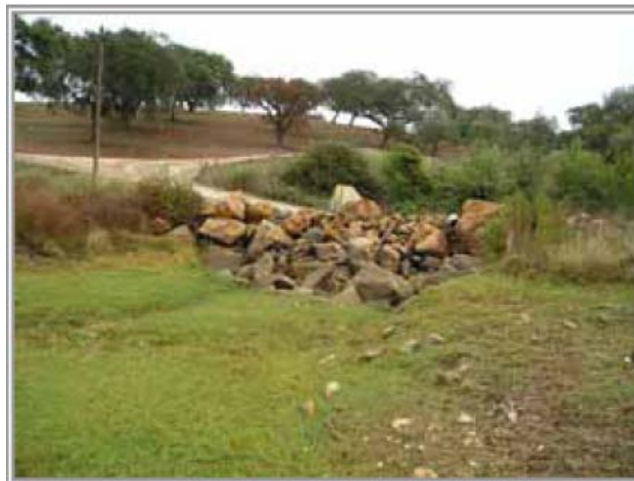
Paredão situado a montante da Albufeira da Giblanceira.

Construção de estruturas que permitam a passagem da ictiofauna.

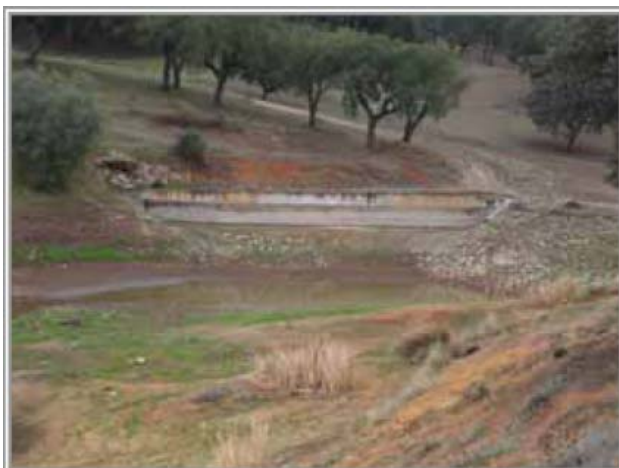
Paredão a jusante da Albufeira da Giblanceira.

Construção de passagens que permitam a passagem da ictiofauna.

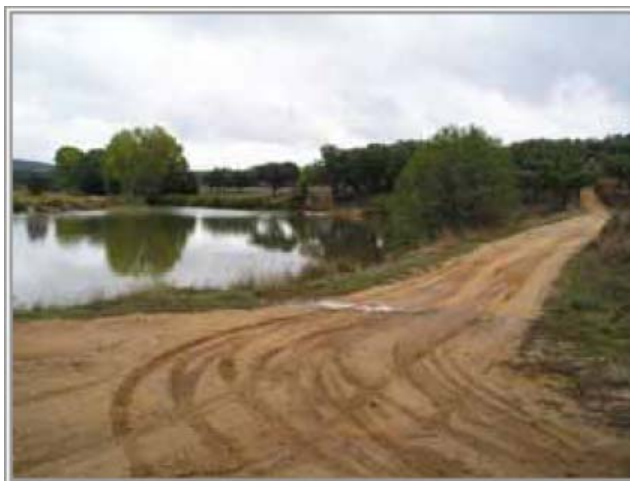
Paredão da Albufeira do Carvalhal.

Construção de estruturas que permitam a passagem da ictiofauna.

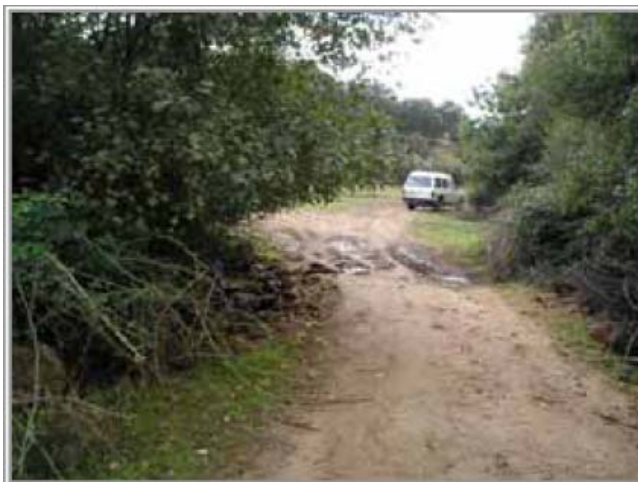
Estrada de terra para passagem de veículos e gado que está elevada ao nível da margem impedindo a água de correr.

PROPOSTA DE MINIMIZAÇÃO:

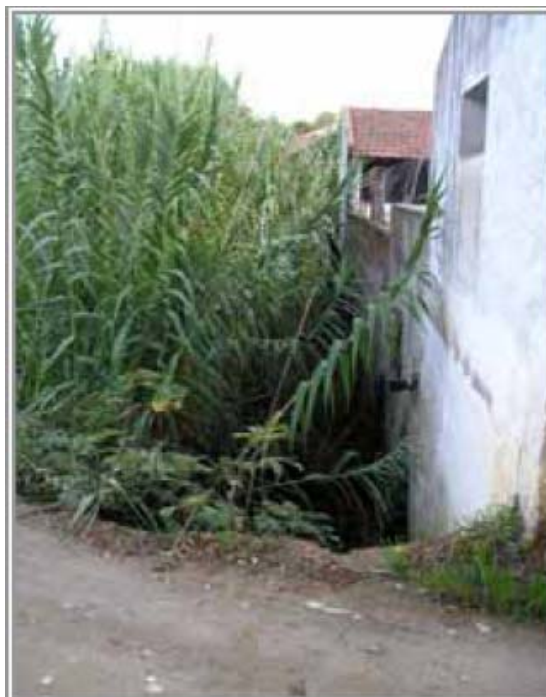
Ponte sobre a ribeira e habitação. Permite a passagem de água mas reduz a largura da ribeira.

PROPOSTA DE MINIMIZAÇÃO:

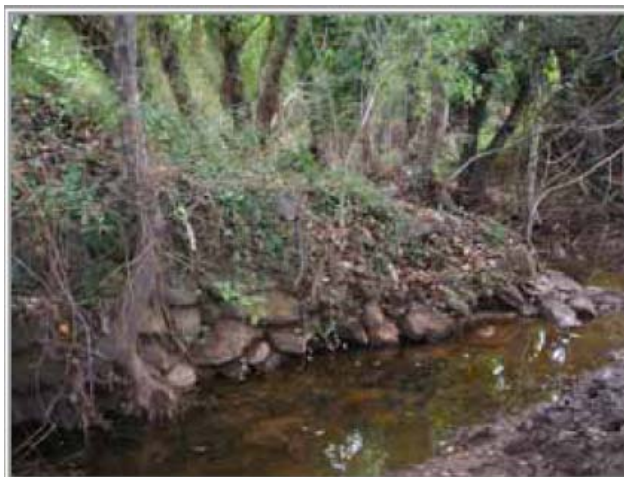
Estrutura antiga que consiste num amontoado de pedras e que constringe a ribeira.

Remoção da estrutura, já que hoje em dia já não tem qualquer utilidade.

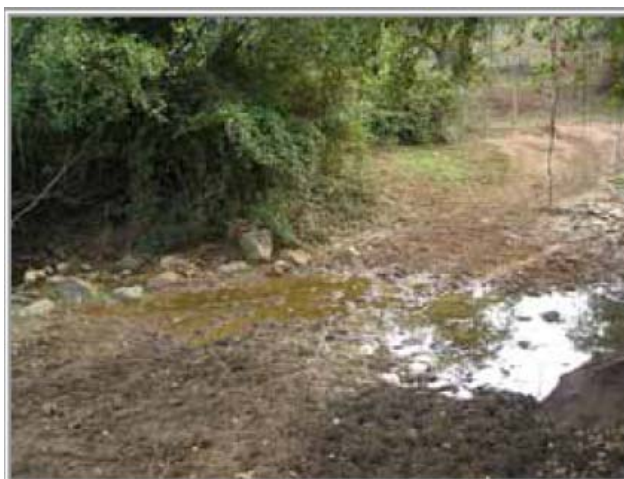
Passagem de gado construída com material do leito. Esta estrutura apenas poderá ser problemática durante períodos estivais rigorosos.

No caso de passagens construídas de forma rudimentar propõe-se que haja uma redução no número de estruturas deste género, uma vez que por si só, não representam uma grande ameaça à continuidade longitudinal dos cursos de água.

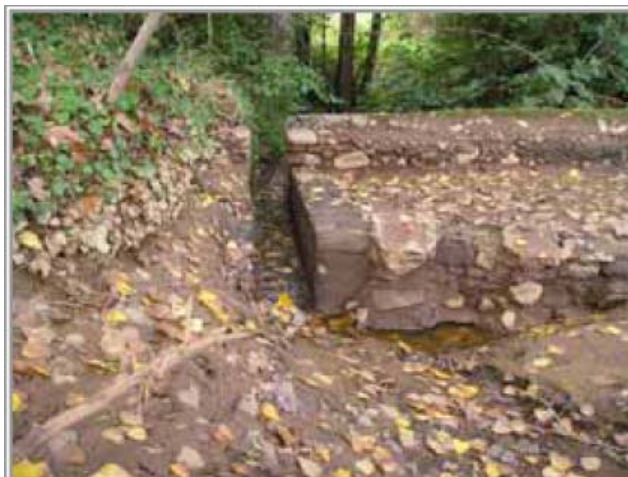
Antigo açude que impede a passagem de água.

Construção de estruturas que permitam a passagem da ictiofauna, ou remoção do obstáculo uma vez que parece já não ser utilizado.

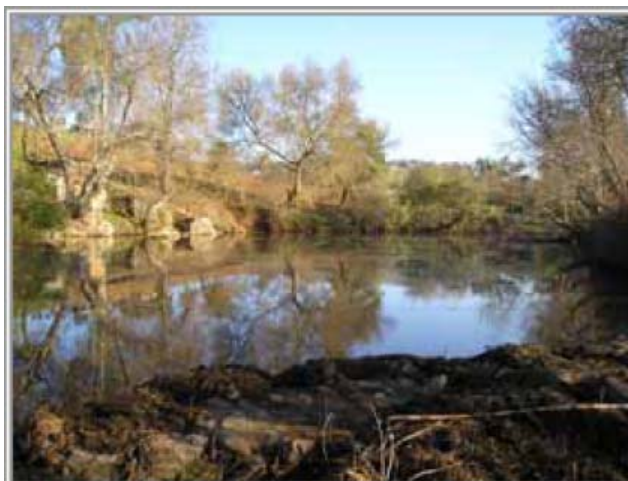
Açude de grande dimensão. No local há uma descarga de efluentes de uma pecuária.

Construção de passagens que permitam a passagem da ictiofauna.

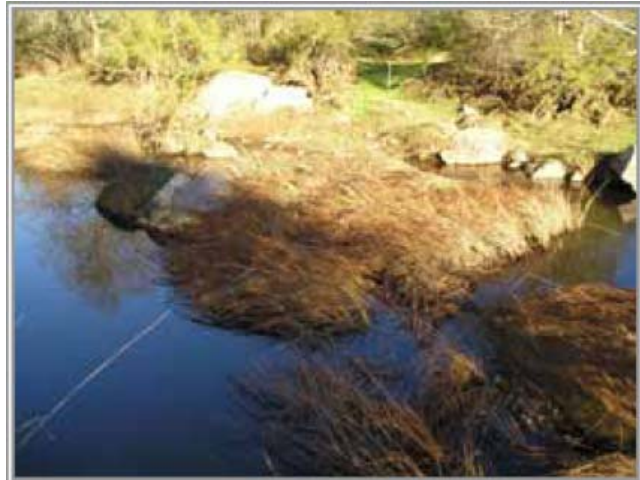
Acumulação de terra que, em conjunto com uma elevada abundância de vegetação aquática (provavelmente derivada de um enriquecimento de nutrientes na zona), reduz o fluxo de água. Esta estrutura apenas poderá ser problemática durante períodos estivais rigorosos.

PROPOSTA DE MINIMIZAÇÃO:

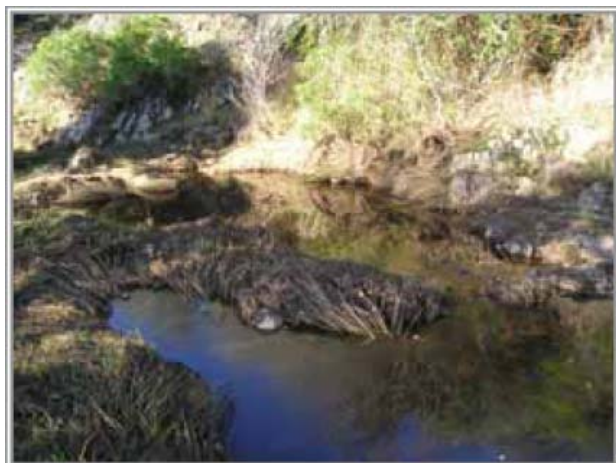
Acumulação de terra que, em conjunto com uma elevada abundância de vegetação aquática (provavelmente derivada de um enriquecimento de nutrientes na zona), reduz o fluxo de água. Esta estrutura apenas poderá ser problemática durante períodos estivais rigorosos.

Remoção da estrutura.

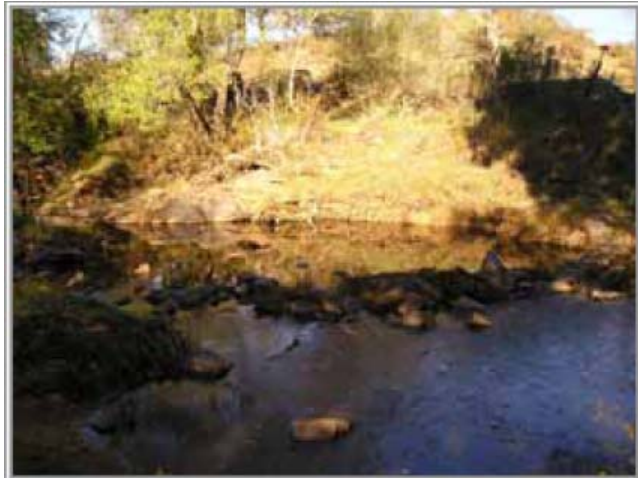
Açude muito rudimentar construído com material do leito. Provoca uma pequena diminuição do fluxo de água.

PROPOSTA DE MINIMIZAÇÃO:

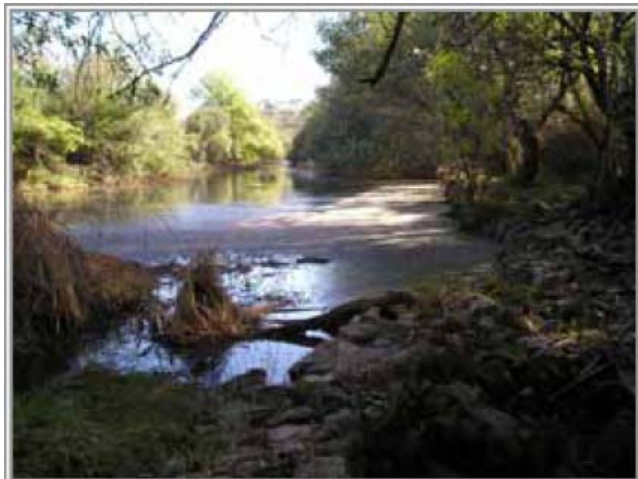
Açude de grandes dimensões e compacto, construído com pedras e terra.

PROPOSTA DE MINIMIZAÇÃO:

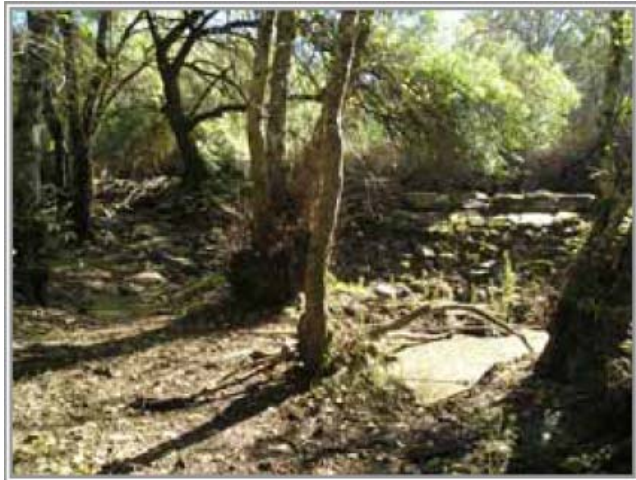
Açude de grandes dimensões e compacto, construído com pedras e terra. Semelhante ao obstáculo anterior.

PROPOSTA DE MINIMIZAÇÃO:

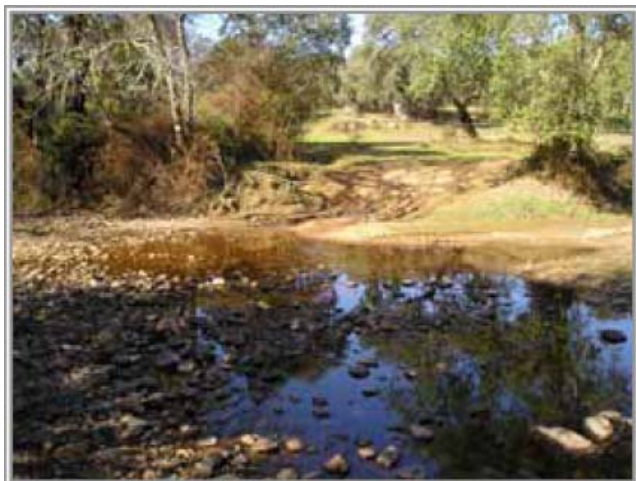
Estrada para passagem de veículos agrícolas e gado, construída com material do leito. Esta estrutura apenas poderá ser problemática durante períodos estivais rigorosos.

PROPOSTAS DE MINIMIZAÇÃO:

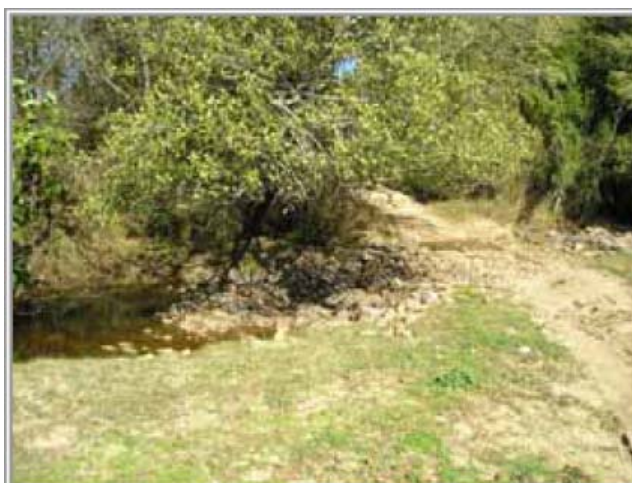
Estrada para passagem de veículos elevada ao nível da margem da ribeira.

PROPOSTA DE MINIMIZAÇÃO:

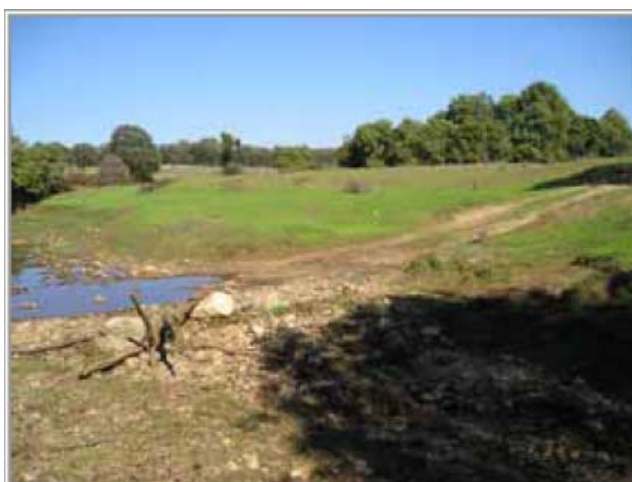
Estrada para passagem de veículos agrícolas e gado, construída com material do leito. Esta estrutura apenas poderá ser problemática durante períodos estivais rigorosos.

No caso de passagens construídas de forma rudimentar propõe-se que haja uma redução no número de estruturas deste género, uma vez que por si só, não representam uma grande ameaça à continuidade longitudinal dos cursos de água.

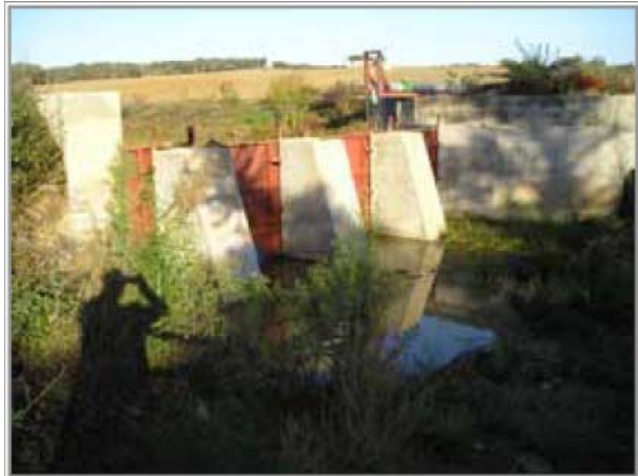
Paredão com comportas. Estrutura intransponível. Caso muito grave de obstrução à continuidade longitudinal.

Construção de estruturas que permitam a passagem da ictiofauna.

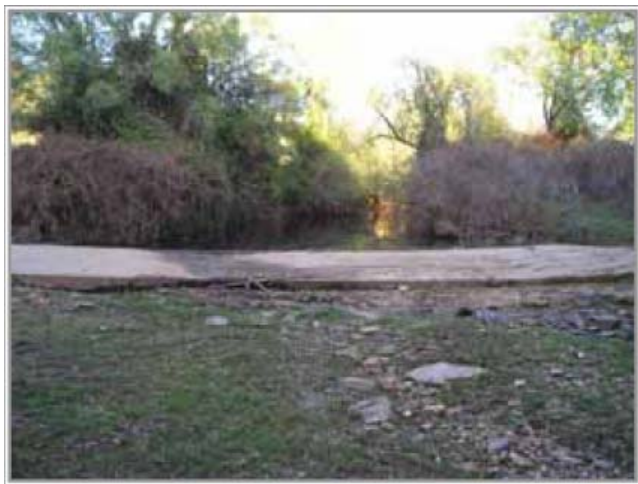
Estrada de betão para passagem de veículos. Nos períodos estivais a estrutura poderá ser mais problemática.

PROPOSTA DE MINIMIZAÇÃO:

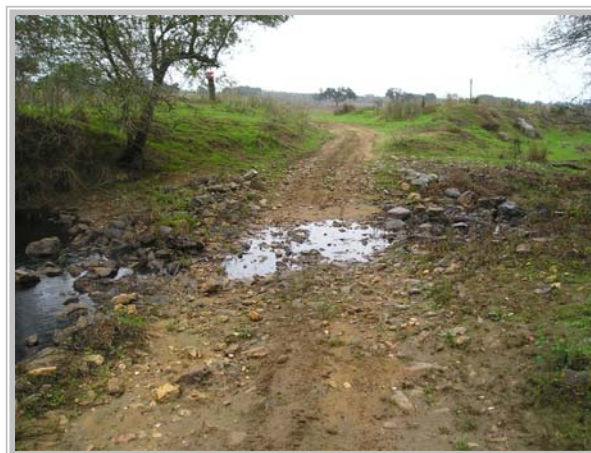
30 – RIBEIRA DE SÃO BRISSOS

Fácil

Estrada para passagem de veículos agrícolas e gado, construída com material do leito. Esta estrutura apenas poderá ser mais problemática durante períodos estivais mais rigorosos.

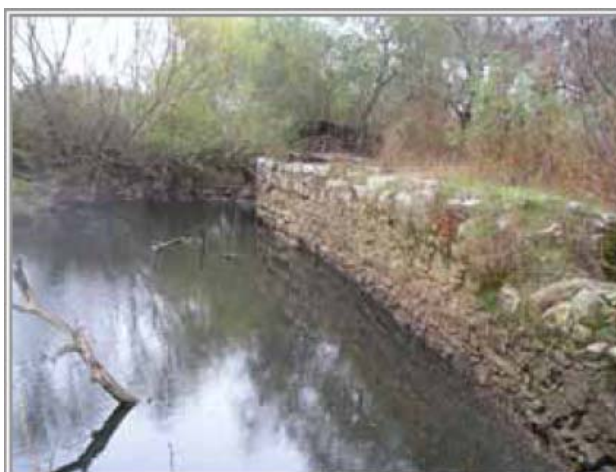
31 – RIBEIRA DE SÃO BRISSOS

Difícil ou Intransponível

Antigo açude extremamente compacto, construído com pedras.

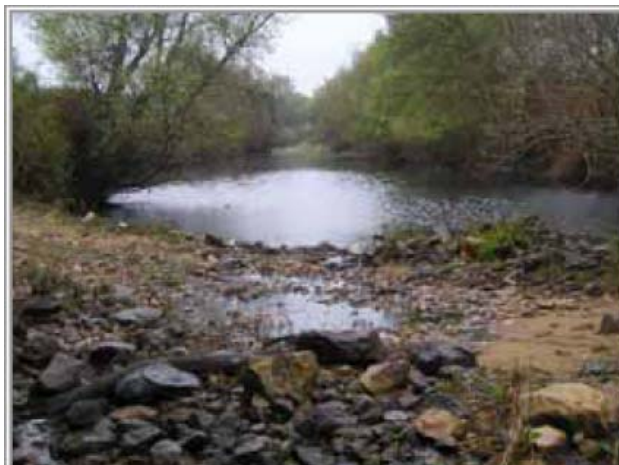
32 – RIBEIRA DE SÃO BRISSOS

Estrada para passagem de veículos elevada ao nível da margem da ribeira.

Como referido anteriormente, deverá reduzir-se o número de estruturas deste género. Quando houver necessidade de uma passagem para veículos não agrícolas, estas estruturas deverão ser elevadas e construídas de modo a permitirem a passagem de água de forma permanente.

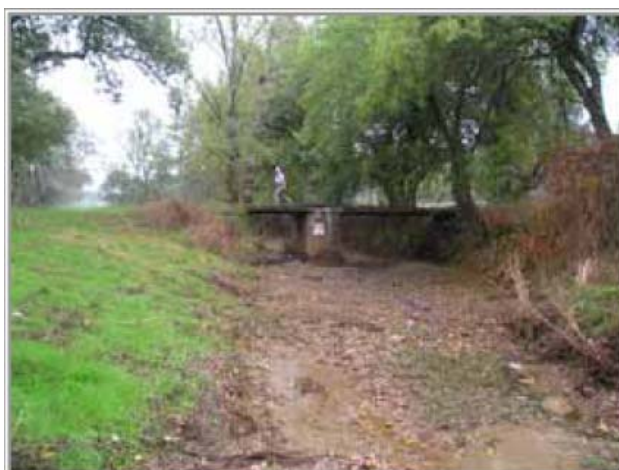
33 – RIBEIRA DE SÃO BRISSOS

Ponte pedonal com pilares no leito.

Esta estrutura apenas poderá ser problemática em períodos estivais rigorosos.

Estrutura pouco problemática, não necessitando de qualquer intervenção.

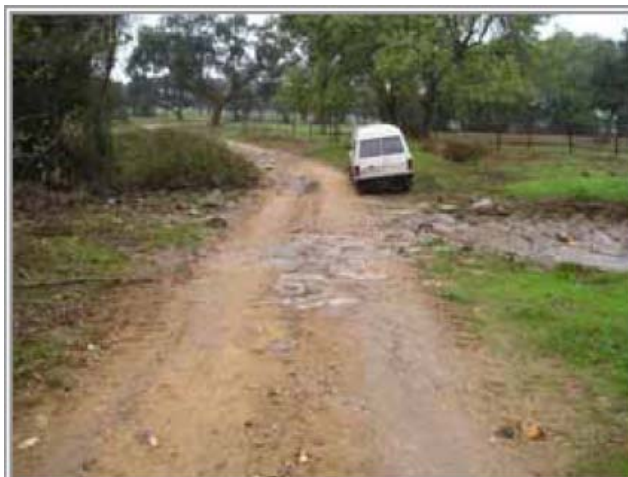
34 – RIBEIRA DE SÃO BRISSOS

Estrada para passagem de veículos agrícolas e gado, construída com material do leito. Esta estrutura apenas poderá ser mais problemática durante períodos estivais mais rigorosos.

No caso de passagens construídas de forma rudimentar propõe-se que haja uma redução no número de estruturas deste género, uma vez que por si só, não representam uma grande ameaça à continuidade longitudinal dos cursos de água.

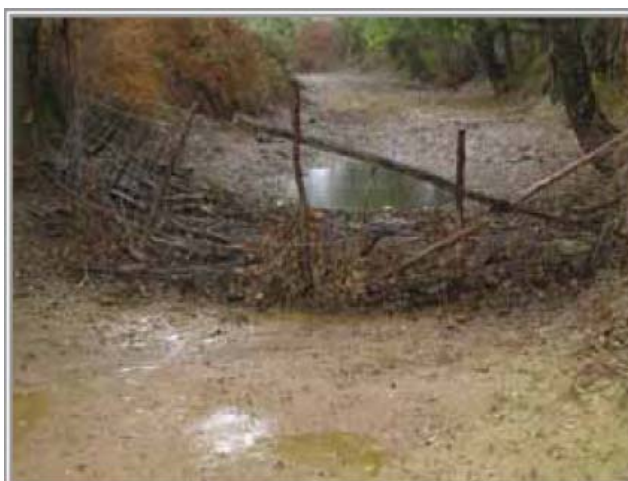
35 – RIBEIRA DE SÃO BRISSOS

Vedação no leito da ribeira que acumula detritos.

Para este tipo de estruturas propõe-se que estas sejam construídas apenas com arame farpado e que se proceda regularmente à remoção dos detritos acumulados.

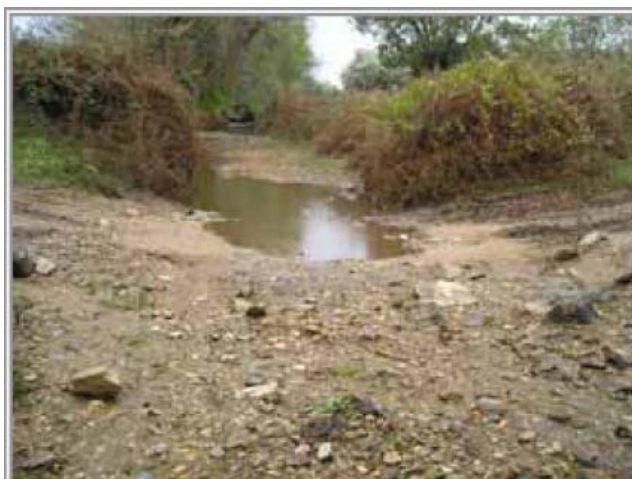
36 – RIBEIRA DE SÃO BRISSOS

Estrada para passagem de veículos agrícolas e gado, construída com material do leito.

No caso de passagens construídas de forma rudimentar propõe-se que haja uma redução no número de estruturas deste género, uma vez que por si só, não representam uma grande ameaça à continuidade longitudinal dos cursos de água.

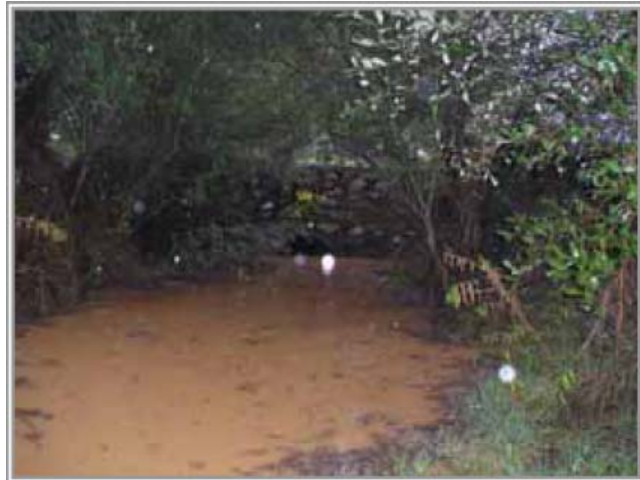
38 – RIBEIRA DE SANTA SOFIA

Ponte sobre a ribeira com estrutura para passagem de água.

Alargamento da estrutura para passagem de água.

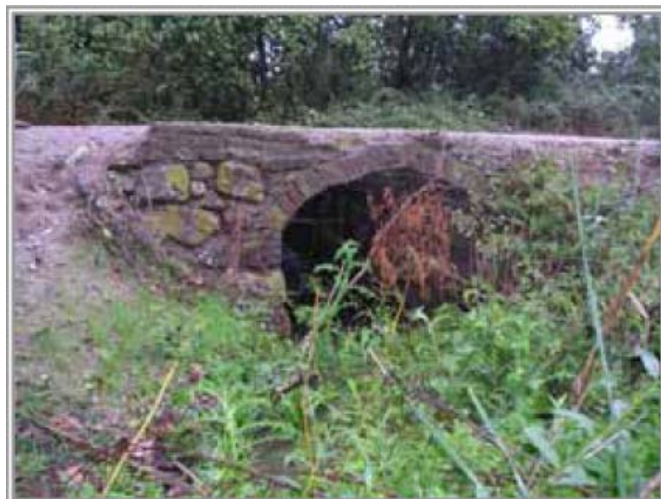
Ponte sobre a ribeira com estrutura para passagem de água. Provoca diminuição do fluxo de água.

Limpeza e manutenção da passagem de água.

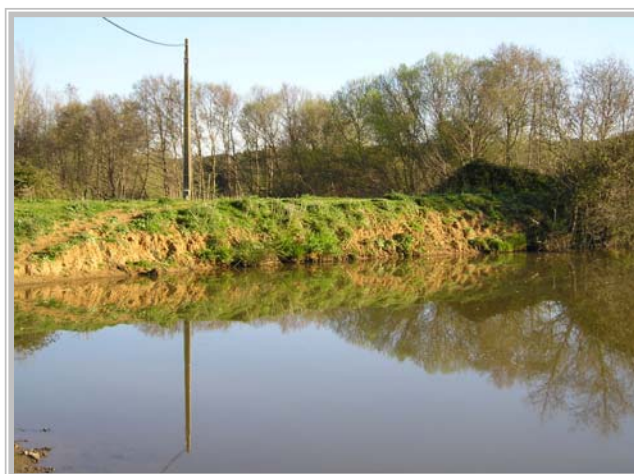
Albufeira de dimensões reduzidas. Parede de terra muito compacta.

Remoção do obstáculo ou construção de estruturas que permitam a passagem da ictiofauna.

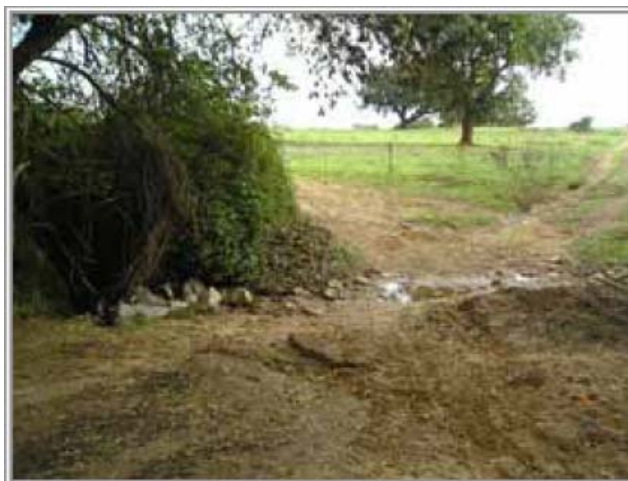
Estrada para passagem de veículos agrícolas e gado, construída com material do leito. Esta estrutura apenas poderá ser mais problemática durante períodos estivais mais rigorosos.

No caso de passagens construídas de forma rudimentar propõe-se que haja uma redução no número de estruturas deste género, uma vez que por si só, não representam uma grande ameaça à continuidade longitudinal dos cursos de água.

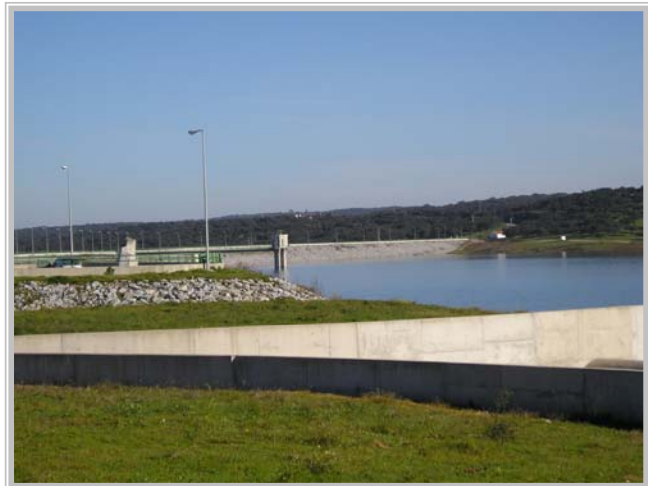
Início da Barragem dos Minutos. Paredão da Barragem.

Construção de estruturas que permitam a passagem da ictiofauna.

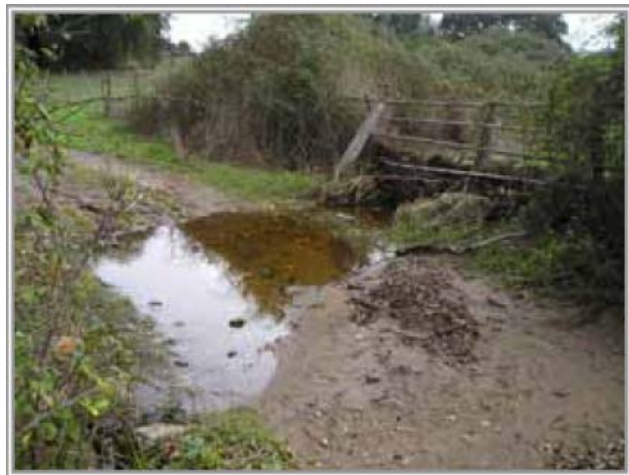
Estrada de terra para passagem de veículos agrícolas e gado. Estrutura agravada por presença de vedação.

No caso de passagens construídas de forma rudimentar propõe-se que haja uma redução no número de estruturas deste género, uma vez que por si só, não representam uma grande ameaça à continuidade longitudinal dos cursos de água. Para a vedação propõe-se que esta seja construída apenas com arame farpado e que se proceda regularmente à remoção dos detritos acumulados.

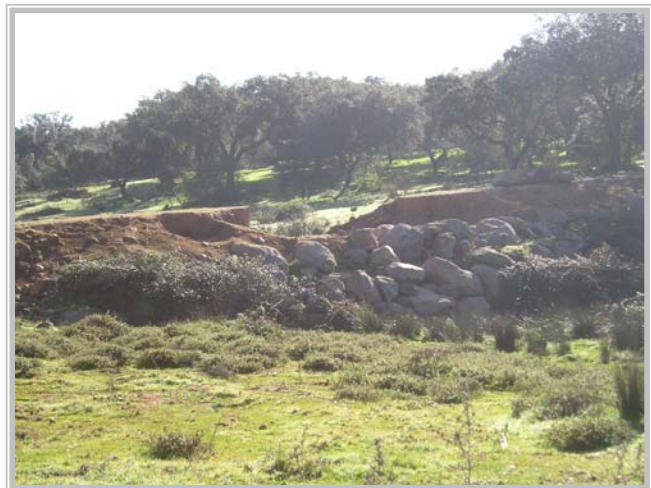
Estrada de terra para passagem de veículos e gado que está elevada ao nível da margem da ribeira, impedindo a água de correr. Dificuldade acrescida pela dimensão do curso de água neste local.

Modificação da estrutura de modo a permitir a passagem de água.

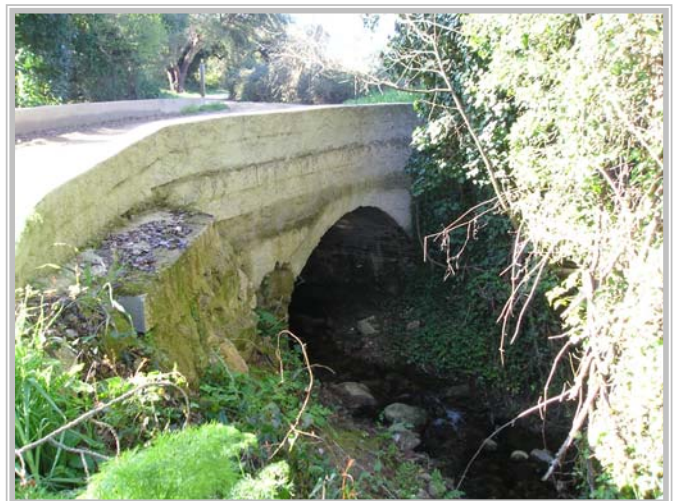
Ponte sobre a ribeira com estrutura para passagem de água. Esta estrutura apenas poderá ser problemática em períodos estivais rigorosos.

Estrutura pouco problemática, não necessitando de qualquer intervenção.

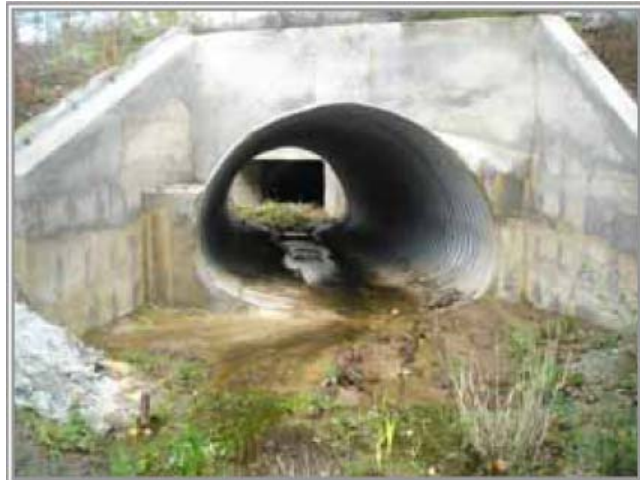
Ponte sobre a ribeira com estrutura para passagem de água. A dificuldade de transposição poderá ser mais elevada durante períodos estivais rigorosos.

Limpeza e manutenção da passagem hidráulica.

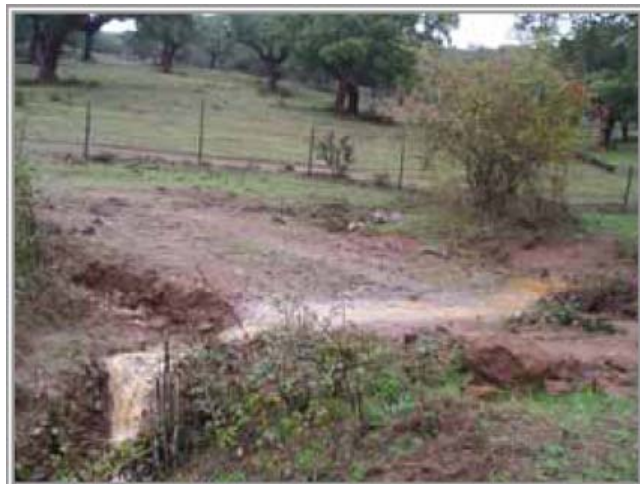
Estrada para passagem de veículos agrícolas e gado que se encontra elevada ao nível da margem da ribeira, dificultando o fluxo de água.

Modificação da estrutura de modo a permitir a passagem de água.

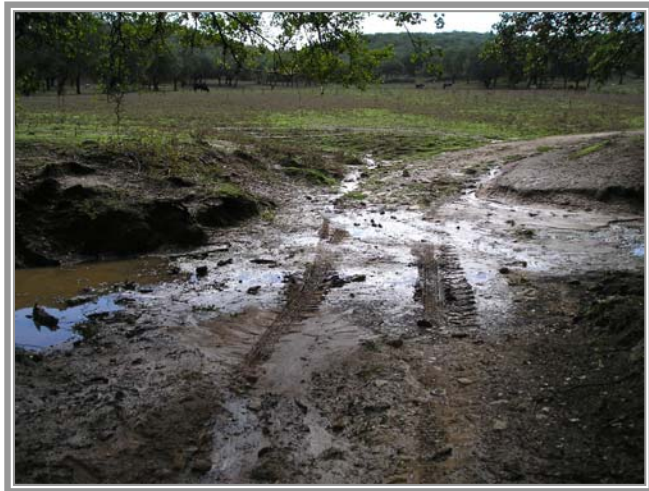
Estrada de terra para passagem de veículos agrícolas e gado.

No caso de passagens construídas de forma rudimentar propõe-se que haja uma redução no número de estruturas deste género, uma vez que por si só, não representam uma grande ameaça à continuidade longitudinal dos cursos de água.

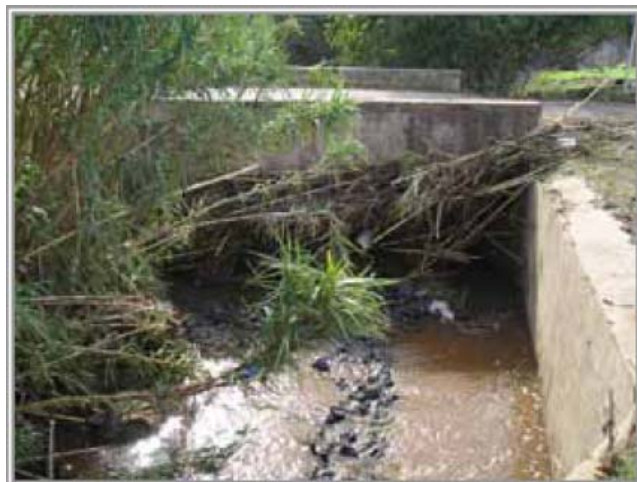
DESCRIÇÃO:

Ponte sobre a ribeira. Existe uma estrutura para passagem de água, mas com a acumulação de detritos verifica-se uma redução do caudal.

PROPOSTA DE MINIMIZAÇÃO:

Limpeza e manutenção da passagem hidráulica.

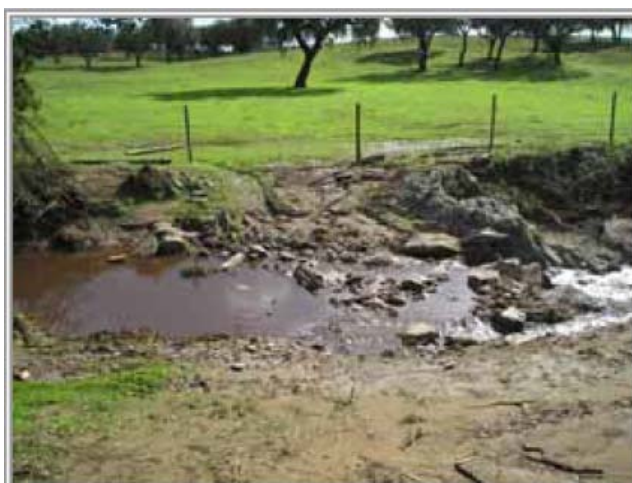
DESCRIÇÃO:

Passagem para veículos agrícolas e gado, construída com material do leito.

PROPOSTA DE MINIMIZAÇÃO:

No caso de passagens construídas de forma rudimentar propõe-se que haja uma redução no número de estruturas deste género, uma vez que por si só, não representam uma grande ameaça à continuidade longitudinal dos cursos de água.

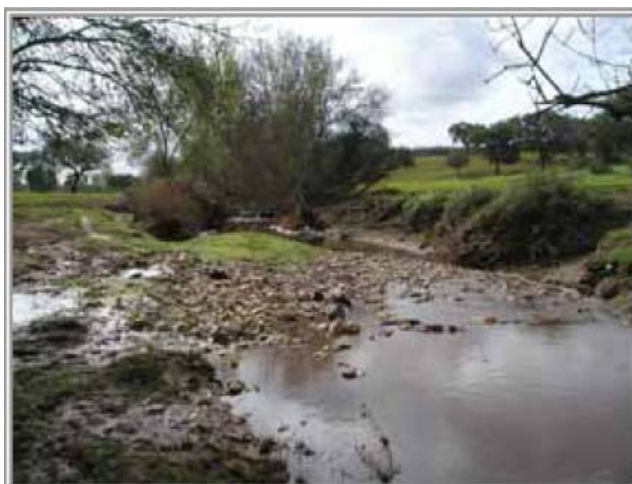
DESCRIÇÃO:

Passagem para veículos agrícolas e gado construída com pedras e terra, elevada ao nível da margem da ribeira. Água passa apenas na margem direita. Estrutura com efeito agravado em períodos estivais rigorosos.

PROPOSTA DE MINIMIZAÇÃO:

Como referido anteriormente, deverá reduzir-se o número de estruturas deste género. Quando houver a necessidade de uma passagem para veículos não agrícolas, estas estruturas deverão ser elevadas e construídas de modo a permitirem a passagem de água de forma permanente.

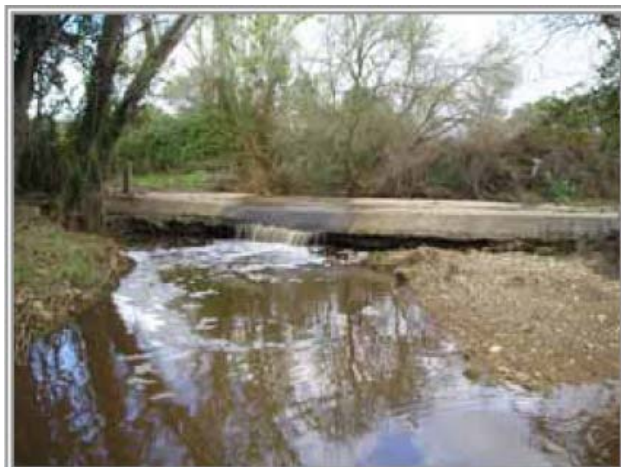
DESCRIÇÃO:

Estrada de betão. Apenas passa um pequeno fio de água por cima.

PROPOSTA DE MINIMIZAÇÃO:

Este tipo de atravessamento deveria ser feito com recurso a uma ponte.

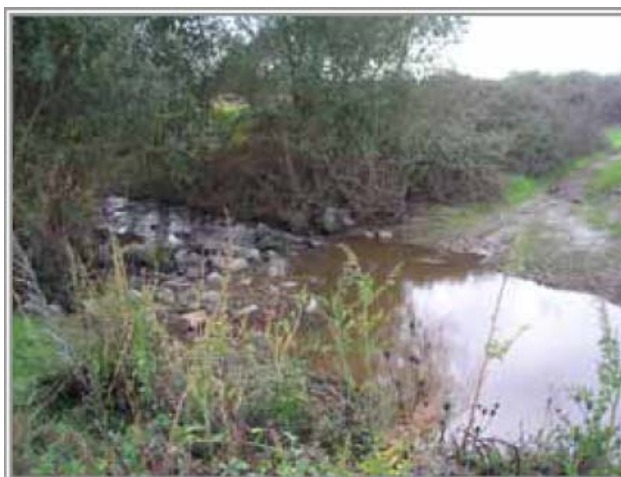
DESCRIÇÃO:

Passagem para veículos agrícolas e gado, construída com material do leito.

PROPOSTA DE MINIMIZAÇÃO:

No caso de passagens construídas de forma rudimentar propõe-se que haja uma redução no número de estruturas deste género, uma vez que por si só, não representam uma grande ameaça à continuidade longitudinal dos cursos de água.

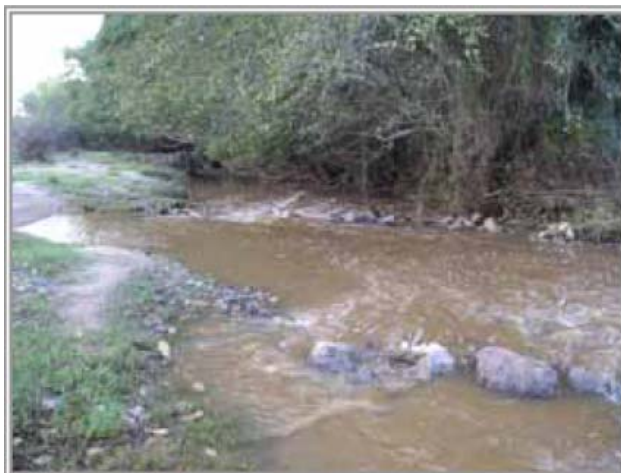
DESCRIÇÃO:

Passagem de terra e pedras para passagem de veículos agrícolas e gado, elevada ao nível da margem da ribeira. Esta estrutura poderá ser mais problemática durante períodos estivais rigorosos.

PROPOSTA DE MINIMIZAÇÃO:

No caso de passagens construídas de forma rudimentar propõe-se que haja uma redução no número de estruturas deste género, uma vez que por si só, não representam uma grande ameaça à continuidade longitudinal dos cursos de água.

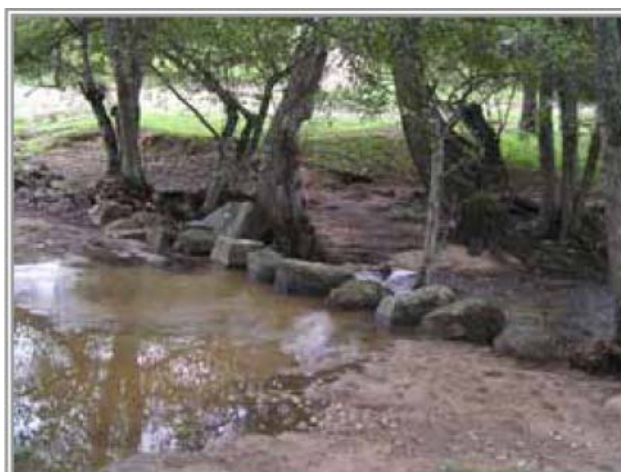
DESCRIÇÃO:

Pedras colocadas na ribeira, formando pequeno açude. Estrutura problemática pela dimensão da ribeira.

PROPOSTA DE MINIMIZAÇÃO:

Remoção da estrutura

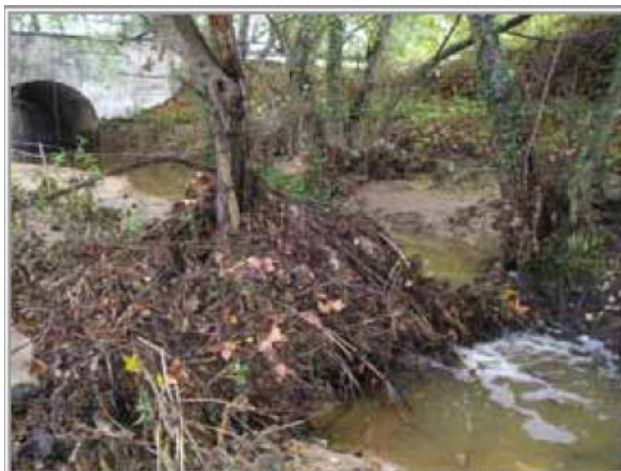
DESCRIÇÃO:

Vedação no leito da ribeira com acumulação de entulho e detritos. Estrutura problemática pela dimensão da ribeira.

PROPOSTA DE MINIMIZAÇÃO:

Para este tipo de estruturas propõe-se que estas sejam construídas apenas com arame farpado e que se proceda regularmente à remoção de detritos acumulados.

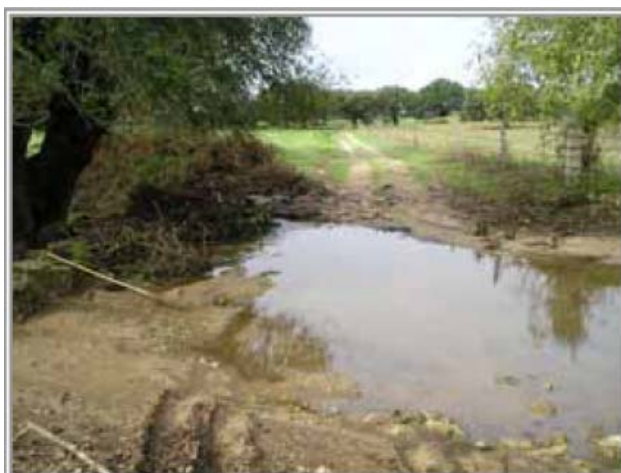
DESCRIÇÃO:

Passagem de terra e pedras para passagem de veículos agrícolas e gado, elevada ao nível da margem da ribeira. Esta estrutura poderá ser mais problemática durante períodos estivais rigorosos.

PROPOSTA DE MINIMIZAÇÃO:

No caso de passagens construídas de forma rudimentar propõe-se que haja uma redução no número de estruturas deste género, uma vez que por si só, não representam uma grande ameaça à continuidade longitudinal dos cursos de água
