## # I.1.c Quinta da Nora

Câmara Municipal

| Data | 18 / 10 / 2022 | | Local Montemor-o-Novo | |
| Freguesia | N. S. Vila, Bispo e Silveiras | | | |

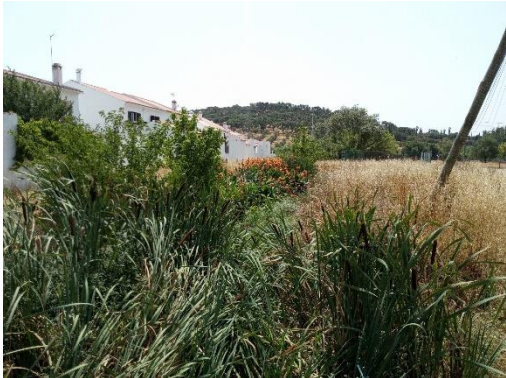
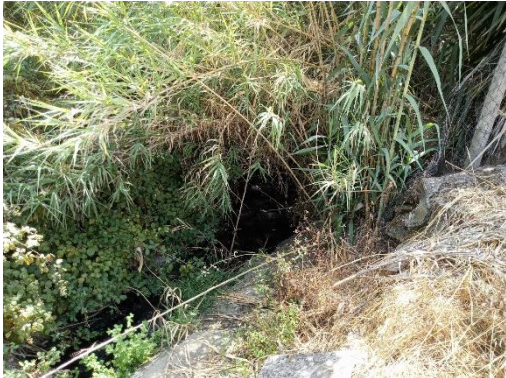
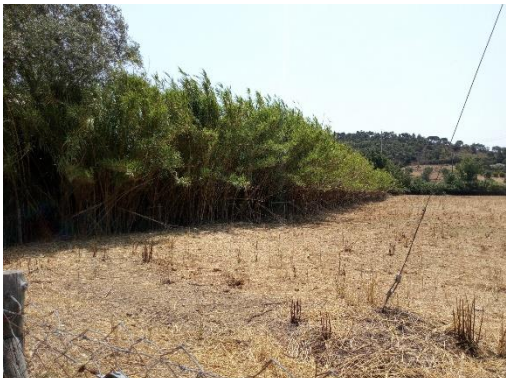
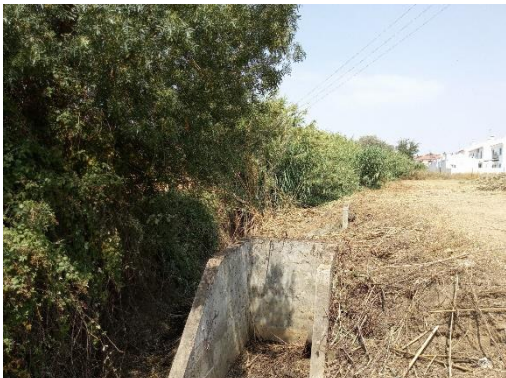
| Estruturas construídas no leito | |
|---|---|
| Registo Fotográfico | |

| <b>Obstáculos</b> (vegetação densa, instabilidade de terreno, vedações...) | 70% do troço com as margens completamente preenchidas com canas |

| Perfil Transversal / Forma do Vale | | | | |
|---|---|---|---|---|
| Improdutivo (canas, silvas...) | Muita Cana | | Muita Cana | |
| Resíduos (Lixo, entulho, esgotos...) | Existem alguns resíduos e lixo a principalmente a jusante do troço | | Existem alguns resíduos e lixo a principalmente a jusante do troço | |
| Espécies invasoras | <i>Arundo donax</i> (Canas) | | <i>Arundo donax</i> (Canas) | |

| Estruturas construídas no leito | |
|---|---|
| Passagem rodoviária <input type="checkbox"/> | Vedações <input type="checkbox"/> Outro <input checked="" type="checkbox"/> <u>Existe um ponto de interceção manilhada do afluente da linha de água do Bairro da Ché e de águas pluviais</u> |

| Observações | |
|---|---|
| <p>Existe a necessidade de um projeto de recuperação da envolvente á linha de água dando continuidade ao projeto do Bairro da Ché, com o conceito de corredor verde e azul, criando uma ligação entre o Rio Almansor, a cidade e a herdade da Adua.</p> | |
| Podas/limpeza em <u>  3  </u> árvores <input checked="" type="checkbox"/> | <b>Limpeza de Resíduos:</b><br><br>- Esgotos <input checked="" type="checkbox"/><br><br>- Mobiliário e eletrodomésticos <input checked="" type="checkbox"/><br><br>- Entulho <input checked="" type="checkbox"/><br><br>- Lixo (Pneus, latas, garrafas...) <input checked="" type="checkbox"/><br><br>- _____ <input type="checkbox"/> |
| <b>Limpeza de vegetação infestante/ invasora:</b><br>- <u> 360 </u> m <sup>2</sup> de Canas <input checked="" type="checkbox"/><br>- <u> 50 </u> m <sup>2</sup> de Silvas <input checked="" type="checkbox"/><br>- <u> 160 </u> m <sup>2</sup> ruderais/ornamentais <input checked="" type="checkbox"/><br>- _____ m <sup>2</sup> de _____ <input type="checkbox"/><br>- _____ m <sup>2</sup> de _____ <input type="checkbox"/> | <b>Desobstrução do Leito:</b><br><br>- Vegetação morta <input type="checkbox"/><br>- Vedações <input type="checkbox"/><br>- Construções em alvenaria <input type="checkbox"/> |
| <b>Manutenção de construções:</b><br><br>Pontes <input type="checkbox"/><br>Açudes <input type="checkbox"/><br>Fontes <input type="checkbox"/><br>Poços <input type="checkbox"/> | <b>Plantações:</b><br><br><u> 40 </u> unid. de <i>Fraxinus angustifolia</i> <input checked="" type="checkbox"/><br><u> 35 </u> unid. de <i>Sambucus nigra</i> <input checked="" type="checkbox"/><br><u> 20 </u> unid. de <i>Crataegus monogyna</i> <input checked="" type="checkbox"/><br><u> 35 </u> unid. de <i>Myrtus communis</i> <input checked="" type="checkbox"/><br><u> 10 </u> unid. de <i>Rhamnus alaternus</i> <input checked="" type="checkbox"/><br><u> 20 </u> unid. de <i>Rosmarinus officinalis</i> <input checked="" type="checkbox"/><br><u> 10 </u> unid. de <i>Alnus glutinosa</i> <input checked="" type="checkbox"/><br><u> 10 </u> unid. de <i>Phillyrea latifolia</i> <input checked="" type="checkbox"/><br>_____ unidades de _____ <input type="checkbox"/> |
