## # I.1.d. Parque de Feiras

| Data | 18 / 10 / 2022 | | Local Montemor-o-Novo | |
| Freguesia | N. S. Vila, Bispo e Silveiras | | | |

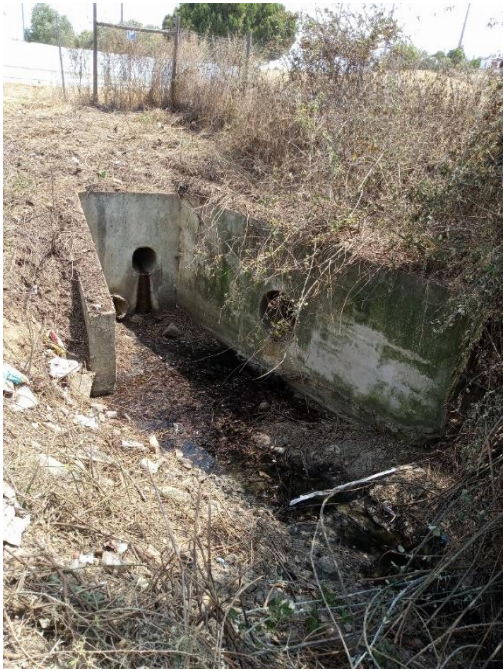
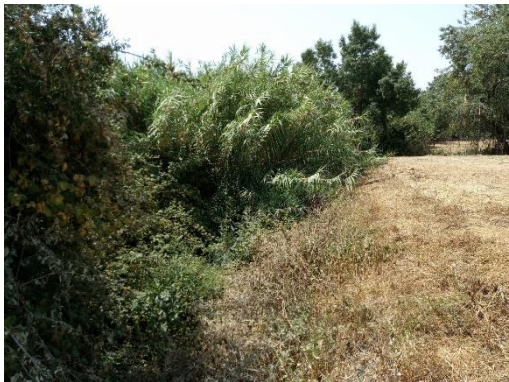
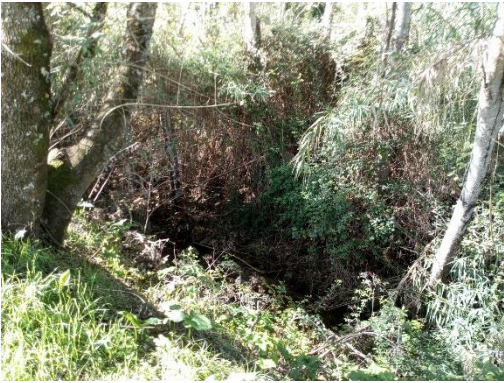
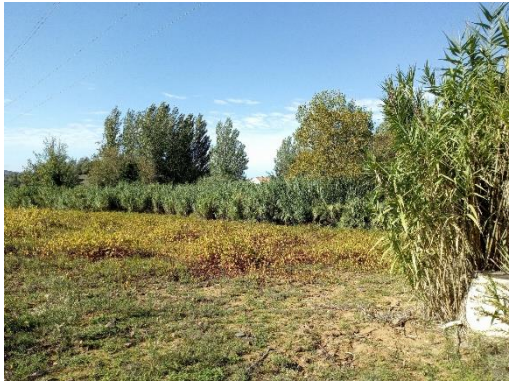
| Estruturas construídas no leito | | | |
|---|---|---|---|
| Registo Fotográfico | | | |

| Tipo de Caudal | Permanente <input type="checkbox"/> Intermitente <input checked="" type="checkbox"/> Torrencial <input type="checkbox"/> |
| Estrutura e composição superficial do solo (Afloramentos rochosos, pedra solta, areias, matéria orgânica...) | Terra a vista com vegetação, alguma areia, pedra solta e matéria orgânica |

| Perfil Transversal / Forma do Vale | | | | |
|---|---|---|---|---|
| Improdutivo (canas, silvas...) | Muita Cana | | Muita Cana | |
| Espécies invasoras | <i>Arundo donax</i> (Canas) | | <i>Arundo donax</i> (Canas) | |

| Estruturas construídas no leito | | | |
|---|---|---|---|
| Passagem rodoviária <input type="checkbox"/> | Vedações <input checked="" type="checkbox"/> | Outro <input checked="" type="checkbox"/> | <u>Existe um ponto de</u><br><u>descarga de águas pluviais</u> |

| Observações | |
|---|---|
| <p>Existe a necessidade de um projeto integrado, de recuperação da linha de água, dando continuidade ao projeto da linha de água da Quinta da Nora e do Bairro da Ché, com o conceito de corredor verde e azul, criando uma ligação entre o Rio Almansor, a cidade e a herdade da Adua.</p> | |
| <p>Podas/limpeza em <u>36</u> árvores <input checked="" type="checkbox"/></p> | <p><b>Limpeza de Resíduos:</b></p> <p>- Esgotos <input type="checkbox"/></p> <p>- Mobiliário e eletrodomésticos <input type="checkbox"/></p> <p>- Entulho <input checked="" type="checkbox"/></p> <p>- Lixo (Pneus, latas, garrafas...) <input checked="" type="checkbox"/></p> <p>- _____ <input type="checkbox"/></p> |
| <p>Corte/Abate de <u>6</u> árvores <input checked="" type="checkbox"/></p> | |
| <p>Podas/limpeza em <u>23</u> arbustos <input checked="" type="checkbox"/></p> | |
| <p><b>Limpeza de vegetação infestante/invasora:</b></p> <p>- <u>2300</u> m<sup>2</sup> de Canas <input checked="" type="checkbox"/></p> <p>- <u>1500</u> m<sup>2</sup> de Silvas <input checked="" type="checkbox"/></p> <p>- _____ m<sup>2</sup> de _____ <input type="checkbox"/></p> <p>- _____ m<sup>2</sup> de _____ <input type="checkbox"/></p> <p>- _____ m<sup>2</sup> de _____ <input type="checkbox"/></p> | <p><b>Desobstrução do Leito:</b></p> <p>- Vegetação morta <input checked="" type="checkbox"/></p> <p>- Vedações <input type="checkbox"/></p> <p>- Construções em alvenaria <input type="checkbox"/></p> |
