## # I.1.g. Estação Elevatória

Câmara Municipal

| Data | <u>07</u> / <u>15</u> / <u>2022</u> | | Local <u>Montemor-o-Novo</u> | |

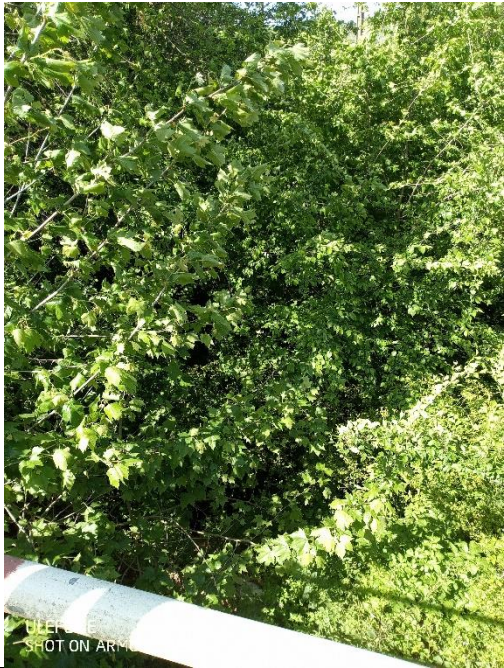
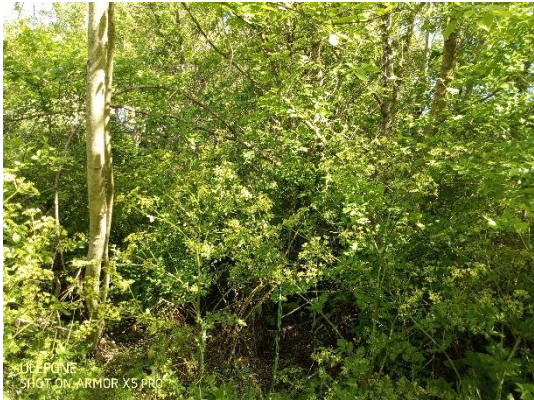
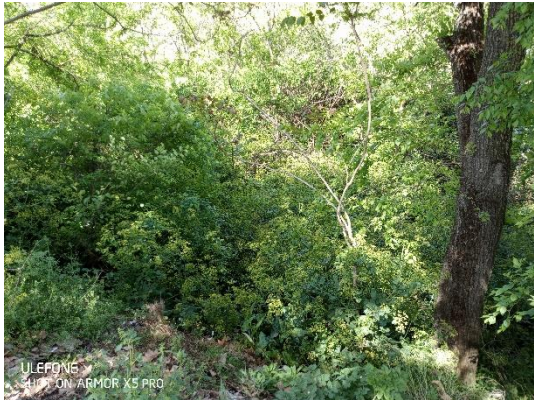
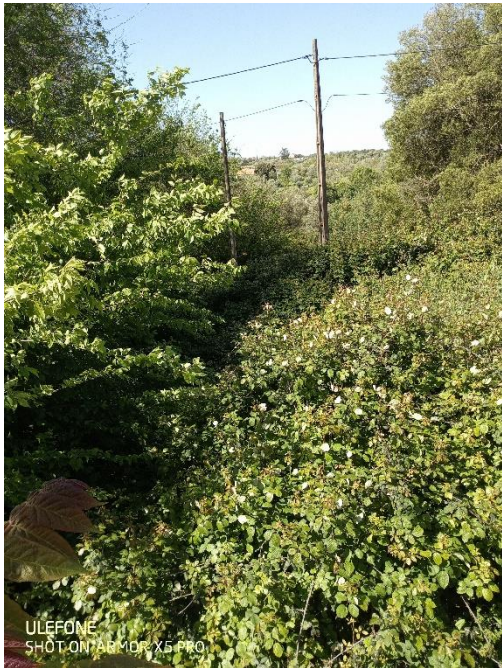
| Estruturas construídas no leito | | |
|---|---|---|
| Registro Fotográfico | | |

| Obstáculos (vegetação densa, instabilidade de terreno, vedações...) | Vegetação densa |
| Estrutura e composição superficial do solo (Afloramentos rochosos, pedra solta, areias, matéria orgânica...) | Aparentemente muita turfa ou matéria orgânica vegetal em decomposição |

| Perfil Transversal / Forma do Vale | | | | |
|---|---|---|---|---|
| Espécies invasoras | <i>Ailanthus altissima</i> (Espanta-lobos) | | | |
