II.1.a – Ribeira do Escoural

Data	<u>27 / 04 / 2023</u>		Local	<u>Santiago do Escoural</u>	
Freguesia	Santiago do Escoural				
Coordenada GPS (WGS84)	Montante	38.546645 -8.165648	Jusante	38.543494 -8.170104	
Extensão total (m)	270

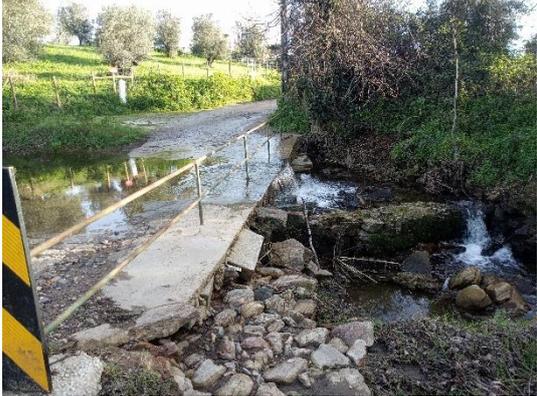
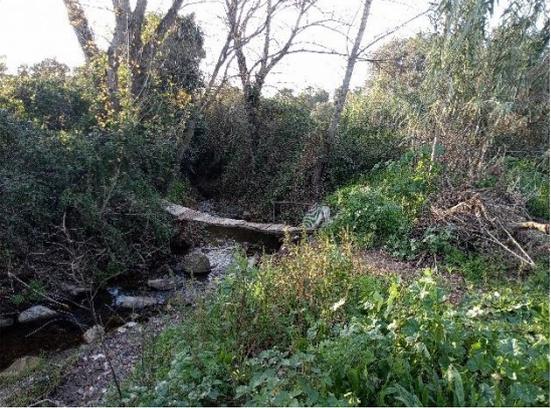
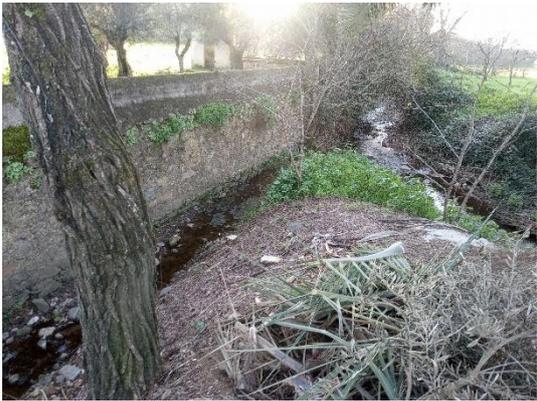
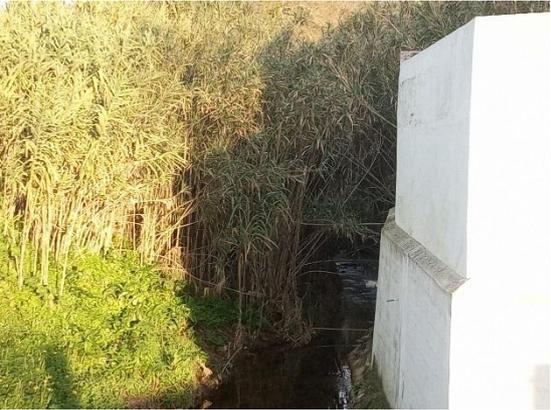
Perfil Transversal / Forma do Vale				
Uso e Ocupação das Margens				
	Margem Esquerda		Margem Direita	
	Urbana <input checked="" type="checkbox"/>	Público <input checked="" type="checkbox"/>	Urbana <input checked="" type="checkbox"/>	Público <input type="checkbox"/>
	Rural <input type="checkbox"/>	Privado <input checked="" type="checkbox"/>	Rural <input checked="" type="checkbox"/>	Privado <input checked="" type="checkbox"/>
Florestal (eucalipto, Pinheiro...)				
Agrícola (hortícolas, pastagens...)	Pastagens espontâneas, olival e hortas familiares		Pastagens espontâneas, olival e hortas familiares	
Agropecuário (ovinos, bovinos...)	Ovinos		Ovinos	
Incultos (tipos de matos)				
Improdutivo (canas, silvas...)	Canas e silvas		Canas e silvas	
Construções (habitação, armazéns, pontes...)	Existem armazéns e habitações		Habitações	
Resíduos (Lixo, entulho, esgotos...)	Alguns resíduos urbanos		Alguns resíduos urbanos

Naturalidade				
	Margem Esquerda		Margem Direita	
	Coberto arbóreo <u>40</u> %	Coberto arbustivo <u>30</u> %	Coberto arbóreo <u>40</u> %	Coberto arbustivo <u>30</u> %
Espécies Autóctones	<i>Alnus glutinosa</i> (amieiro), <i>Fraxinus angustifolia</i> (Freixo), <i>Populus nigra</i> (choupo preto), <i>Populus alba</i> (choupo branco), <i>Crataegus monogyna</i> (Pilriteiro), <i>Rubus ulmifolius</i> (Silvas).		<i>Alnus glutinosa</i> (amieiro), <i>Fraxinus angustifolia</i> (Freixo), <i>Populus nigra</i> (choupo preto), <i>Populus alba</i> (choupo branco), <i>Crataegus monogyna</i> (Pilriteiro), <i>Rubus ulmifolius</i> (Silvas).	
Espécies exóticas	Algumas arvores de fruto		Algumas arvores de fruto	
Espécies invasoras	<i>Arundo donax</i> (Canas) <i>Robinia pseudoacacia</i> (robinia)		<i>Arundo donax</i> (Canas) <i>Robinia pseudoacacia</i> (robinia)

Estruturas construídas no leito		
Ausência de estrutura <input type="checkbox"/>	Açude degradado <input type="checkbox"/>	Açude bem conservado <input type="checkbox"/>
Passagem rodoviária <input checked="" type="checkbox"/>	Vedações <input type="checkbox"/>	Outro <input checked="" type="checkbox"/> Muros e "pontes pedonais" _____
Registo Fotográfico

Observações		
<p>Ribeira com potencial natural, mas com muita pressão urbana. Existem alguma construção em alvenaria nas margens e no próprio leito. É atravessada pela Estrada Nacional 2 e jusante e onde as Infraestruturas de Portugal têm jurisdição. Também a jusante, existe uma pequena linha de água afluyente da ribeira, junto aos lavadores que tem de ser mantida e valorizada.</p>		
Trabalhos a Executar		
Podas/limpeza em <u>10</u> árvores <input checked="" type="checkbox"/>	Limpeza de Resíduos:	
Corte/Abate de <u>3</u> árvores <input checked="" type="checkbox"/>		- Esgotos <input checked="" type="checkbox"/>
Podas/limpeza em <u>5</u> arbustos <input checked="" type="checkbox"/>		- Mobiliário e eletrodomésticos <input type="checkbox"/>
Corte/Abate de _____ arbustos <input type="checkbox"/>		- Entulho <input type="checkbox"/>
Limpeza de vegetação infestante/ invasora:	- Lixo (Pneus, latas, garrafas...) <input checked="" type="checkbox"/>

- <u>3110</u> m ² de Canas <input checked="" type="checkbox"/>	- _____ <input type="checkbox"/>	
- <u>500</u> m ² de Silvas <input checked="" type="checkbox"/>	Desobstrução do Leito:

- _____ m ² de _____ <input type="checkbox"/>	- Vegetação morta <input checked="" type="checkbox"/>	
- _____ m ² de _____ <input type="checkbox"/>	- Vedações <input checked="" type="checkbox"/>

- _____ m ² de _____ <input type="checkbox"/>	- Construções em alvenaria <input type="checkbox"/>	
Manutenção de construções:	Plantações:	
Pontes <input type="checkbox"/>	<u>30</u> unid. de <i>Fraxinus angustifolia</i> <input checked="" type="checkbox"/>	
Açudes <input type="checkbox"/>	<u>20</u> unid. de <i>Alnus glutinosa</i> <input checked="" type="checkbox"/>	
Fontes <input type="checkbox"/>	<u>15</u> unid. de <i>Crataegus monogyna</i> <input checked="" type="checkbox"/>	
Poços <input type="checkbox"/>	<u>10</u> unid. de <i>Myrtus communis</i> <input checked="" type="checkbox"/>	
Conservação de margens e leito:	<u>15</u> unid. de <i>Rhamnus alaternus</i> <input checked="" type="checkbox"/>	
Estabilização de _____ m de margem Direita (Eng. Natural) <input type="checkbox"/>	<u>15</u> unid. de <i>Sambucus nigra</i> <input checked="" type="checkbox"/>	
Estabilização de _____ m de margem Esquerda (Eng. Natural) <input type="checkbox"/>	_____ unidades de _____ <input type="checkbox"/>

Restauração/desassoreamento de _____ m de leito <input type="checkbox"/>	_____ unidades de _____ <input type="checkbox"/>	
Mobilização de aproximadamente _____ m ³ solo <input type="checkbox"/>	_____ unidades de _____ <input type="checkbox"/>
