## # II.1.e – Rua Joaquim Luis (centro)

<b>Data</b>	<u>25 / 03 / 2024</u>	<b>Local</b>	<u>Santiago do Escoural</u>	
<b>Freguesia</b>	Santiago do Escoural			
<b>Coordenada GPS (WGS84)</b>	<b>Montante</b>	38.539911 -8.162067	<b>Jusante</b>	38.539561 -8.161849
<b>Extensão total (m)</b>	47

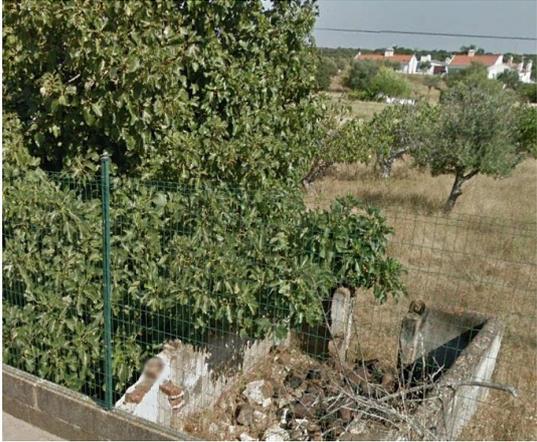
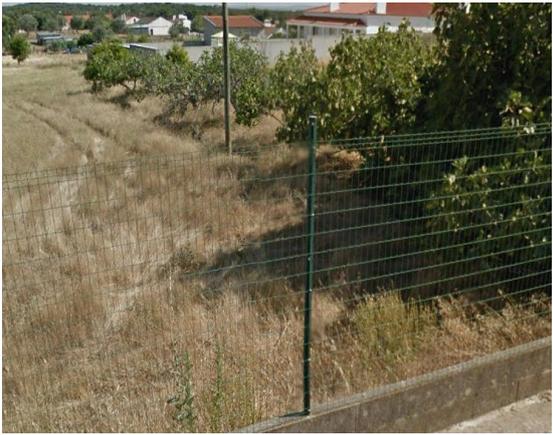
Estruturas construídas no leito		
Ausência de estrutura <input type="checkbox"/>	Açude degradado <input type="checkbox"/>	Açude bem conservado <input type="checkbox"/>
Passagem rodoviária <input checked="" type="checkbox"/>	Vedações <input type="checkbox"/>	Outro <input type="checkbox"/> _____
Registo Fotográfico

Observações			
Troço com muita pressão urbana, construção em alvenaria nas margens e no próprio leito.			
Trabalhos a Executar			
Podas/limpeza em ___ árvores	<input type="checkbox"/>	<b>Limpeza de Resíduos:</b>	
Corte/Abate de ___ árvores	<input type="checkbox"/>	- Esgotos	<input type="checkbox"/>
Podas/limpeza em ___ arbustos	<input type="checkbox"/>	- Mobiliário e eletrodomésticos	<input type="checkbox"/>
Corte/Abate de ___ arbustos	<input type="checkbox"/>	- Entulho	<input type="checkbox"/>
<b>Limpeza de vegetação infestante/ invasora:</b>		- Lixo (Pneus, latas, garrafas...)	<input type="checkbox"/>

- <u>10</u> m <sup>2</sup> de Canas	<input checked="" type="checkbox"/>	- _____	<input type="checkbox"/>
- _____ m <sup>2</sup> de Silvas	<input type="checkbox"/>	<b>Desobstrução do Leito:</b>

- _____ m <sup>2</sup> de _____	<input type="checkbox"/>	- Construções em alvenaria	<input checked="" type="checkbox"/>
<b>Manutenção de construções:</b>		<b>Plantações:</b>	
Pontes	<input type="checkbox"/>	___ unid. de <i>Fraxinus angustifolia</i>	<input type="checkbox"/>
Açudes	<input type="checkbox"/>	___ unid. de <i>Alnus glutinosa</i>	<input type="checkbox"/>
Fontes	<input type="checkbox"/>	___ unid. de <i>Crataegus monogyna</i>	<input type="checkbox"/>
Poços	<input type="checkbox"/>	___ unid. de <i>Myrtus communis</i>	<input type="checkbox"/>
<b>Conservação de margens e leito:</b>		___ unid. de <i>Rhamnus alaternus</i>	<input type="checkbox"/>
Estabilização de ___ m de margem Direita (Eng. Natural)	<input type="checkbox"/>	___ unid. de <i>Sambucus nigra</i>	<input type="checkbox"/>
Estabilização de ___ m de margem Esquerda (Eng. Natural)	<input type="checkbox"/>	___ unidades de _____	<input type="checkbox"/>
