## # VII.1.b Beco 12 – Rua António Casquinha

<b>Data</b>	<u>14 / 06 / 2023</u>	<b>Local</b>	<u>Foros de Vale de Figueira</u>	
<b>Freguesia</b>	Foros de Vale de Figueira			
<b>Coordenada GPS (WGS84)</b>	<b>Montante</b>	38.721715/38.72217 -8.320232/-8.320699	<b>Jusante</b>	38.725705 -8.319625
<b>Extensão total (m)</b>	557

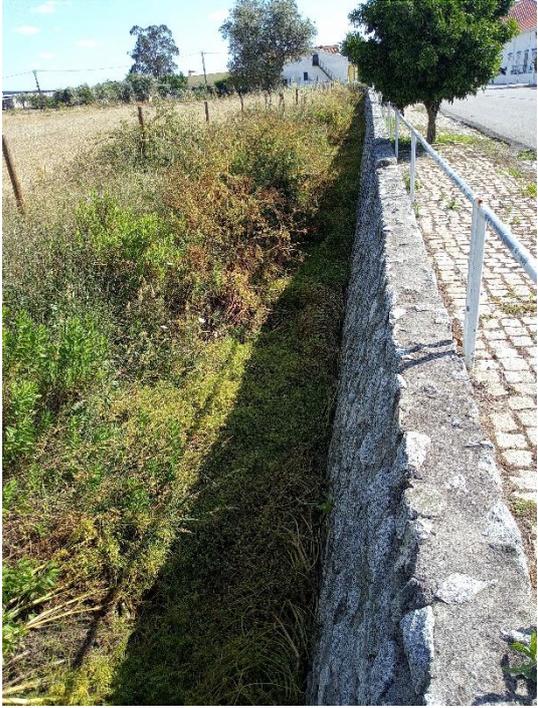
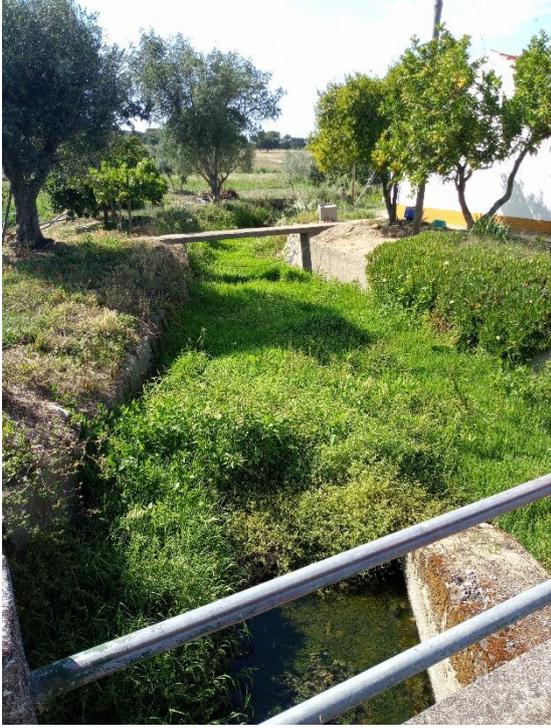
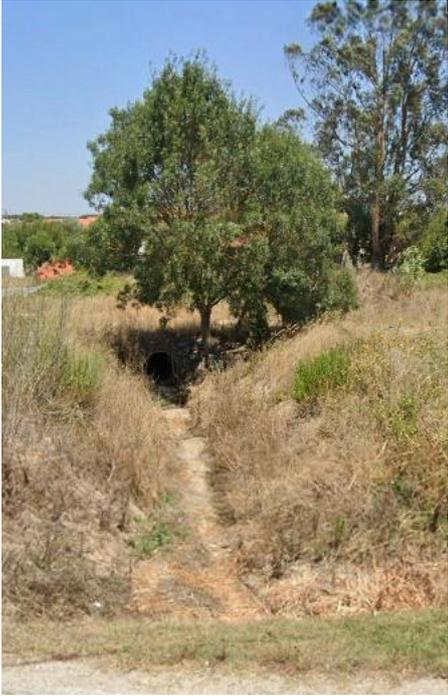
<b>Tipo de Caudal</b>	Permanente <input type="checkbox"/> Intermitente <input checked="" type="checkbox"/> Torrencial <input type="checkbox"/>
<b>Obstáculos</b> (vegetação densa, instabilidade de terreno, vedações...)	Existem vedações nas margens da linha de água e alguma a atravessar perpendicularmente.
<b>Presença de animais</b>	Sim <input type="checkbox"/> Não <input checked="" type="checkbox"/>
<b>Estrutura e composição superficial do solo</b> (Afloramentos rochosos, pedra solta, areias, matéria orgânica...)	Solo compacto com pedra solta, areia e matéria orgânica

Estruturas construídas no leito		
Ausência de estrutura <input type="checkbox"/>	Açude degradado <input type="checkbox"/>	Açude bem conservado <input type="checkbox"/>
Passagem rodoviária <input checked="" type="checkbox"/>	Vedações <input type="checkbox"/>	Outro <input checked="" type="checkbox"/> <u>Muros</u>
Registo Fotográfico

Observações			
<p>Linha de água com muita pressão urbana e construções na área de proteção dos 10m.            Algumas partes encanadas com muros em alvenaria e manilhas.            A montante temos a EM114.</p>			
Trabalhos a Executar			
Podas/limpeza em <u>6</u> árvores	<input checked="" type="checkbox"/>	<b>Limpeza de Resíduos:</b>	
Corte/Abate de ___ árvores	<input type="checkbox"/>		- Esgotos <input checked="" type="checkbox"/>
Podas/limpeza em ___ arbustos	<input type="checkbox"/>		- Mobiliário e eletrodomésticos <input type="checkbox"/>
Corte/Abate de ___ arbustos	<input type="checkbox"/>		- Entulho <input type="checkbox"/>
<b>Limpeza de vegetação infestante/ invasora:</b>		- Lixo (Pneus, latas, garrafas...) <input type="checkbox"/>

- <u>10</u> m <sup>2</sup> de Canas	<input checked="" type="checkbox"/>	- _____ <input type="checkbox"/>	
- <u>10</u> m <sup>2</sup> de Silvas	<input checked="" type="checkbox"/>	<b>Desobstrução do Leito:</b>

- _____ m <sup>2</sup> de _____	<input type="checkbox"/>	- Vegetação morta <input checked="" type="checkbox"/>	
- _____ m <sup>2</sup> de _____	<input type="checkbox"/>	- Vedações <input checked="" type="checkbox"/>

- _____ m <sup>2</sup> de _____	<input type="checkbox"/>	- Construções em alvenaria <input checked="" type="checkbox"/>	
<b>Manutenção de construções:</b>		<b>Plantações:</b>	
Pontes	<input checked="" type="checkbox"/>	<u>45</u> unid. de <i>Fraxinus angustifolia</i> <input checked="" type="checkbox"/>	
Açudes	<input type="checkbox"/>	<u>15</u> unid. de <i>Alnus glutinosa</i> <input checked="" type="checkbox"/>	
Fontes	<input type="checkbox"/>	<u>30</u> unid. de <i>Crataegus monogyna</i> <input checked="" type="checkbox"/>	
Poços	<input type="checkbox"/>	<u>20</u> unid. de <i>Myrtus communis</i> <input checked="" type="checkbox"/>	
<b>Conservação de margens e leito:</b>		<u>17</u> unid. de <i>Rhamnus alaternus</i> <input checked="" type="checkbox"/>	
Estabilização de ___ m de margem Direita (Eng. Natural)	<input type="checkbox"/>	<u>25</u> unid. de <i>Sambucus nigra</i> <input checked="" type="checkbox"/>
