## # I.4.c. Associação Reguengo

Câmara Municipal

| Data | 22 / 03 / 2023 | | Local Reguengo | |

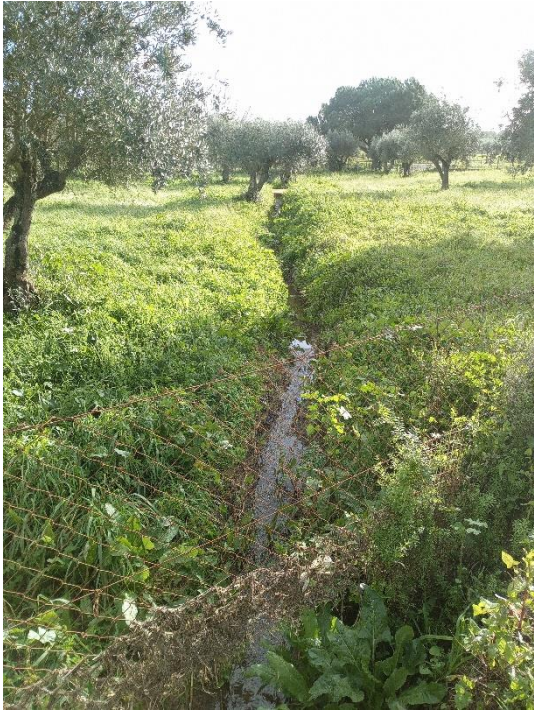
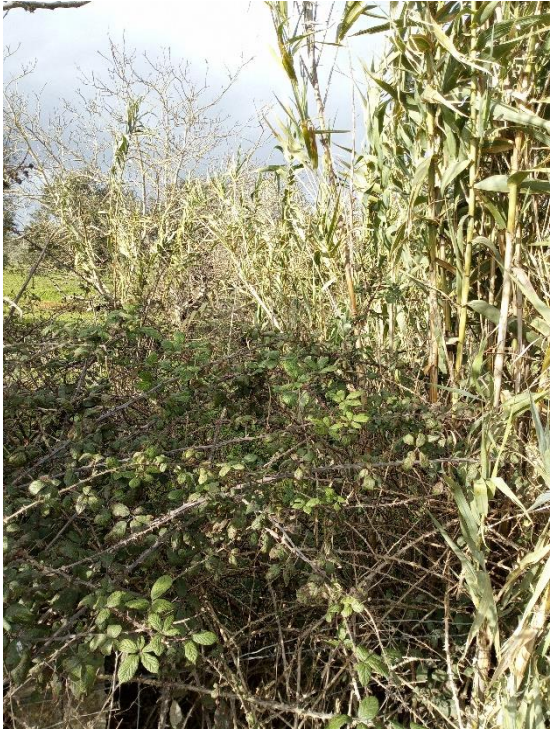
| Estruturas construídas no leito | | |
|---|---|---|
| Registo Fotográfico | | |

| Obstáculos (vegetação densa, instabilidade de terreno, vedações...) | Existem algumas vedações e está manilhada parte do troço | | |

| Improdutivo (canas, silvas...) | Algumas canas e silvas | | Algumas canas e silvas | |
| Espécies invasoras | <i>Arundo donax</i> (cana) | | <i>Arundo donax</i> (cana) | |

| Estruturas construídas no leito | | |
|---|---|---|
| Passagem rodoviária <input checked="" type="checkbox"/> | Vedações <input checked="" type="checkbox"/> | Outro <input type="checkbox"/> _____ |

| Observações | | |
|---|---|---|
| Podas/limpeza em <u>1</u> árvores | <input checked="" type="checkbox"/> | <b>Limpeza de Resíduos:</b><br><br>- Esgotos <input type="checkbox"/><br>- Mobiliário e eletrodomésticos <input type="checkbox"/><br>- Entulho <input type="checkbox"/><br>- Lixo (Pneus, latas, garrafas...) <input type="checkbox"/><br>- _____ <input type="checkbox"/> |
| <b>Limpeza de vegetação infestante/ invasora:</b><br>- <u>20</u> m <sup>2</sup> de Canas <input checked="" type="checkbox"/><br>- <u>10</u> m <sup>2</sup> de Silvas <input checked="" type="checkbox"/><br>- _____ m <sup>2</sup> de _____ <input type="checkbox"/><br>- _____ m <sup>2</sup> de _____ <input type="checkbox"/><br>- _____ m <sup>2</sup> de _____ <input type="checkbox"/> | | <b>Desobstrução do Leito:</b><br><br>- Vegetação morta <input checked="" type="checkbox"/><br>- Vedações <input type="checkbox"/><br>- Construções em alvenaria <input type="checkbox"/> |
| <b>Manutenção de construções:</b><br><br>Pontes <input type="checkbox"/><br>Açudes <input type="checkbox"/><br>Fontes <input type="checkbox"/><br>Poços <input type="checkbox"/> | | <b>Plantações:</b><br><br><u>15</u> unid. de <i>Fraxinus angustifolia</i> <input checked="" type="checkbox"/><br><u>8</u> unid. de <i>Sambucus nigra</i> <input checked="" type="checkbox"/><br><u>5</u> unid. de <i>Crataegus monogyna</i> <input checked="" type="checkbox"/><br>____ unid. de <i>Myrtus communis</i> <input type="checkbox"/><br>____ unid. de <i>Rhamnus alaternus</i> <input type="checkbox"/><br>____ unidades de _____ <input type="checkbox"/><br>____ unidades de _____ <input type="checkbox"/><br>____ unidades de _____ <input type="checkbox"/><br>____ unidades de _____ <input type="checkbox"/> |
