Projecto	Qualificação da Rua de Aviz, Rua das Escadinhas, Rua de Olivença, Rua de S. Miguel e Rua do Calvário, incluindo o Muro do Jardim Público (Troço da Rua 5 de Outubro com a Rua de Aviz)
Designação	Planta de Sinalização Temporária Condicionamento de Trânsito
Fase do Projecto	Fase 1 - Execução de Coletor
Referências Externas	Ficheiro
Processo n°

Especialidade	SHST - MG
Data	17 Outubro 2018
Escala	S/ Escala
subst. o n°	subst. p/ n°
Desenho n°.	QRARERORSMR CMJP 03

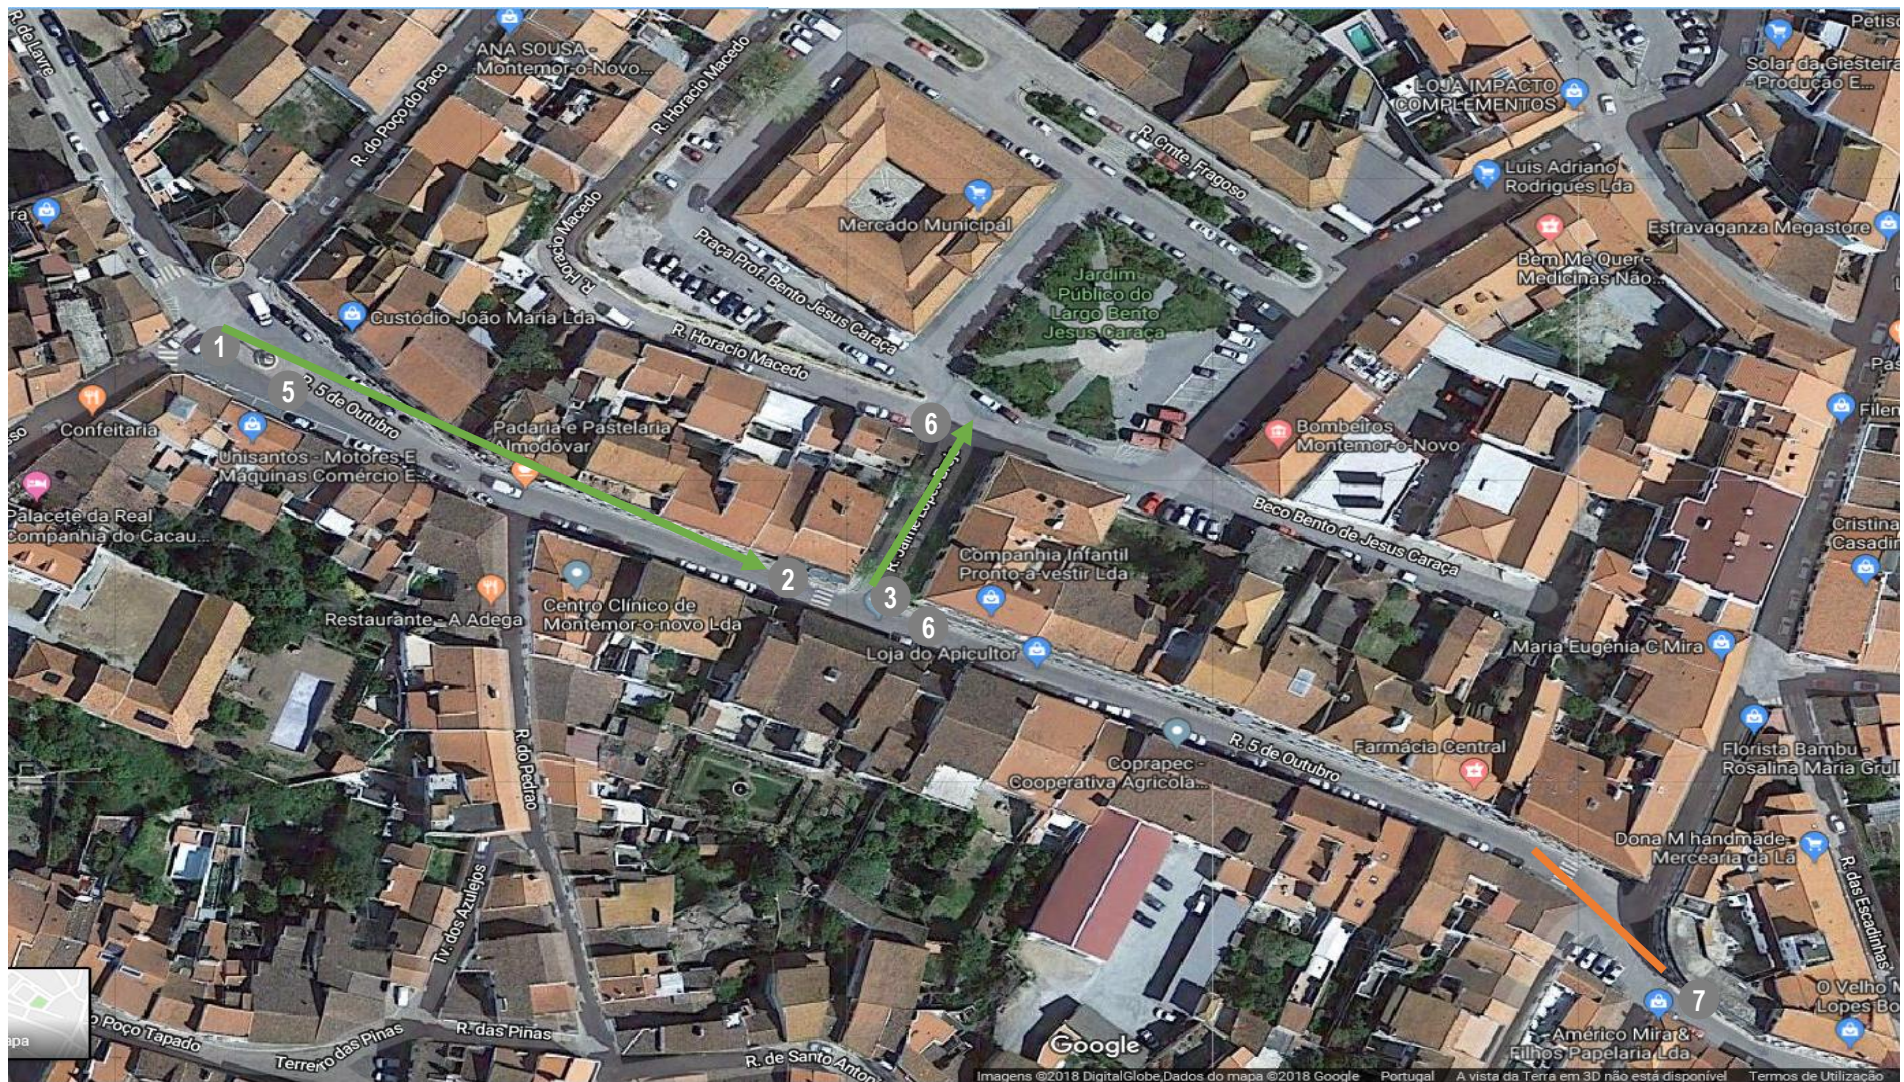
**OBS:** Os trabalhos são móveis, logo sinalização será móvel ao longo da obra, ou seja, irá acompanhar as zonas de trabalhos

→ Indicação do sentido rodoviário

Área de Intervenção

- 1 A23 - Trabalhos na via Indicação da existência de obras ou obstáculos na via
- 2 A29 - Indicação de um perigo diferente de qualquer dos indicados nos sinais anteriores
- 3 Desvio ST8a - Indicação do Desvio
- 4 Desvio ST8a - Indicação do Desvio
- 5 C13 Indicação da proibição de circular a velocidade superior à indicada no sinal
- 6 C2 - Indicação da proibição de transitar em ambos os sentidos.
- 7 ST14 Logo que seja possível o regresso às condições normais de circulação, deve utilizar-se a sinalização final
