## # I.1.f Encosta do Castelo

Comentário Municipal

| Data | 10 / 08 / 2022 | | Local Montemor-o-Novo | |
| Freguesia | União de freguesias N.S. Vila, Bispo e Silveiras | | | |

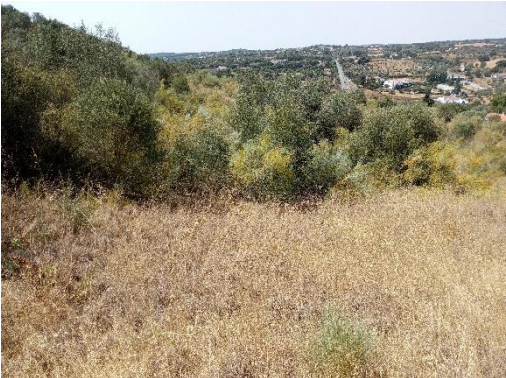
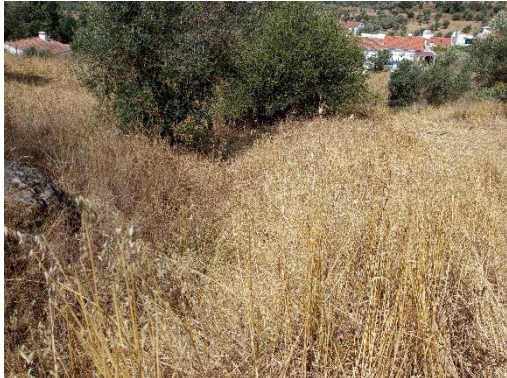
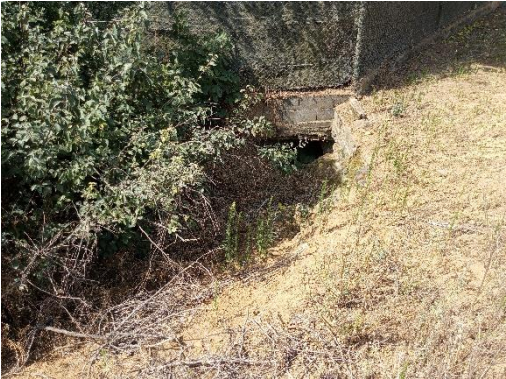
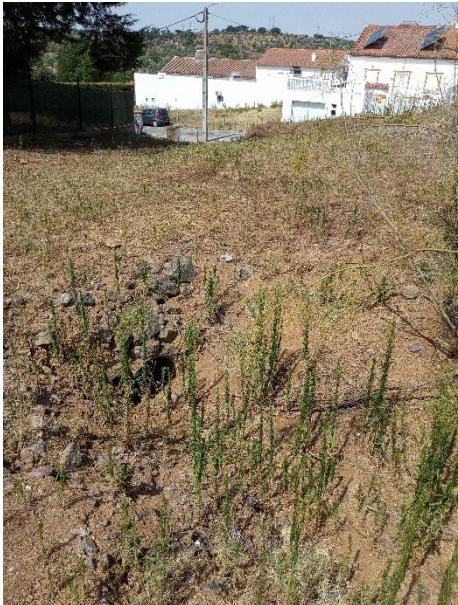
| Estruturas construídas no leito | | |
|---|---|---|
| Registo Fotográfico | | |

| Estrutura e composição superficial do solo (Afloramentos rochosos, pedra solta, areias, matéria orgânica...) | Predomina a solo à vista e tem alguns afloramentos rochosos |

| Perfil Transversal / Forma do Vale | | | | |
|---|---|---|---|---|
| Espécies invasoras | <i>Ailanthus altissima</i> (Espanta-lobos) | | <i>Ailanthus altissima</i> (Espanta-lobos) | |

| Observações | | | |
|---|---|---|---|
| Podas/limpeza em <u>3</u> árvores | <input checked="" type="checkbox"/> | <b>Limpeza de Resíduos:</b> | |
| Podas/limpeza em <u>16</u> arbustos | <input checked="" type="checkbox"/> | | |
| Corte/Abate de <u>12</u> arbustos | <input checked="" type="checkbox"/> | | |
| - <u>2100</u> m <sup>2</sup> de <i>Ailanthus altissima</i> | <input checked="" type="checkbox"/> | - Mobiliário e eletrodomésticos | <input type="checkbox"/> |
