## # I.8.a. Caminho 8-9

Camara Municipal

| Data | 22 / 03 / 2023 | | Local Reguengo | |
| Freguesia | N. S. Vila, Bispo e Silveiras | | | |

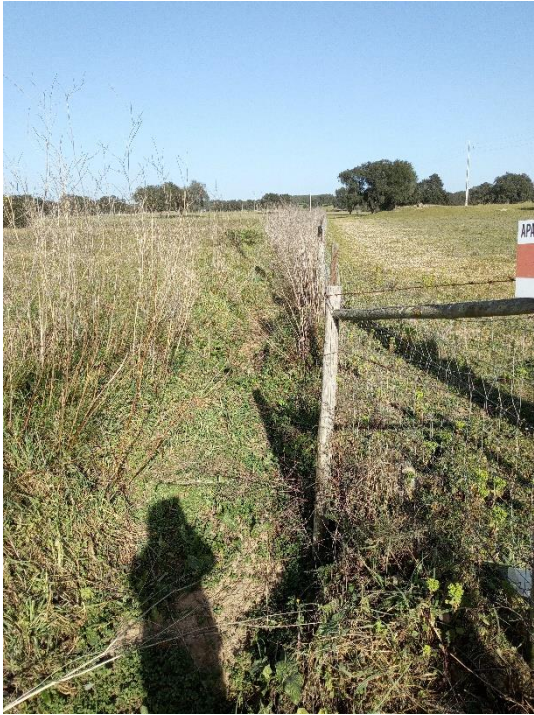
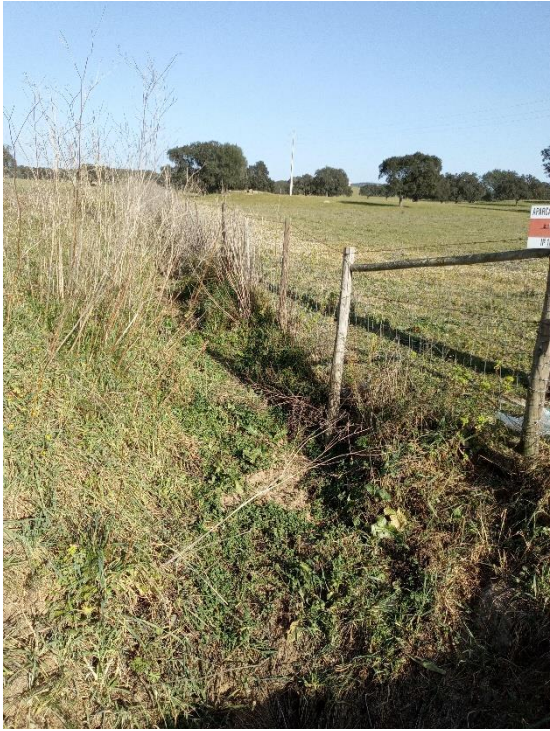
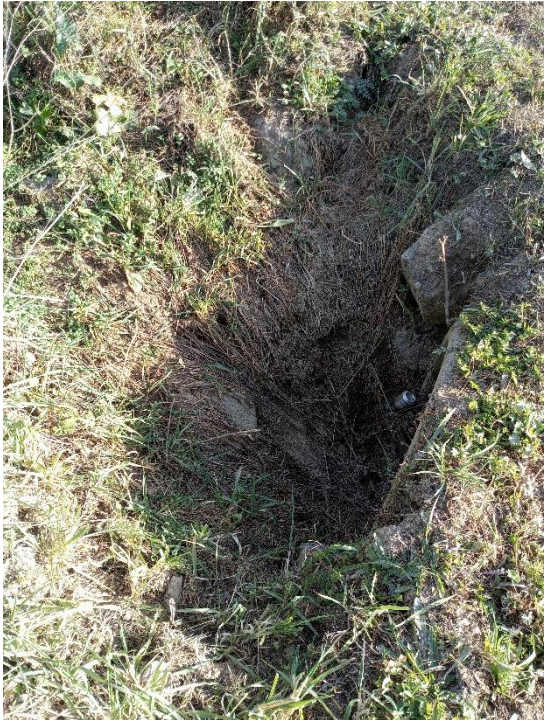
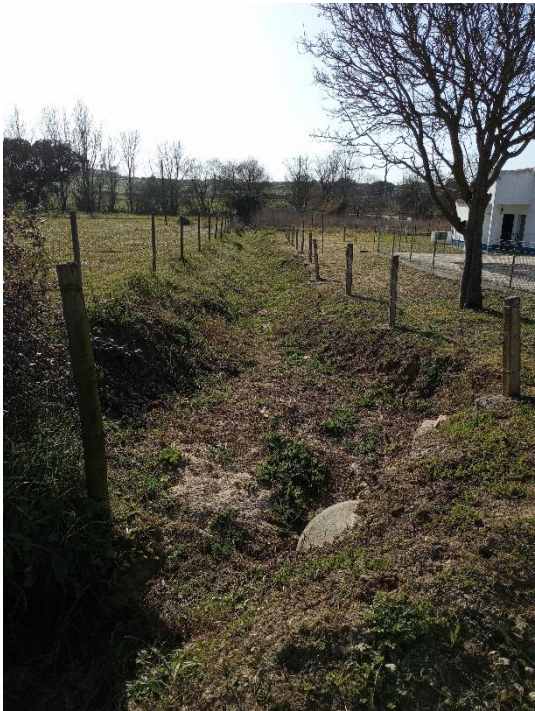
| Estruturas construídas no leito | | |
|---|---|---|
| Registo Fotográfico | | |

| Obstáculos (vegetação densa, instabilidade de terreno, vedações...) | Existem algumas vedações | | |

| Improdutivo (canas, silvas...) | Algumas canas e silvas | | Algumas canas e silvas | |
| Espécies invasoras | <i>Arundo donax</i> (cana) | | <i>Arundo donax</i> (cana) | |

| Estruturas construídas no leito | | |
|---|---|---|
| Passagem rodoviária <input checked="" type="checkbox"/> | Vedações <input checked="" type="checkbox"/> | Outro <input type="checkbox"/> _____ |

| Observações | | |
|---|---|---|
| Podas/limpeza em <u>2</u> árvores | <input checked="" type="checkbox"/> | <b>Limpeza de Resíduos:</b><br><br>- Esgotos <input type="checkbox"/><br>- Mobiliário e eletrodomésticos <input type="checkbox"/><br>- Entulho <input type="checkbox"/><br>- Lixo (Pneus, latas, garrafas...) <input type="checkbox"/><br>- _____ <input type="checkbox"/> |
| <b>Limpeza de vegetação infestante/ invasora:</b><br>- <u>540</u> m <sup>2</sup> de Canas <input checked="" type="checkbox"/><br>- <u>100</u> m <sup>2</sup> de Silvas <input checked="" type="checkbox"/><br>- _____ m <sup>2</sup> de _____ <input type="checkbox"/><br>- _____ m <sup>2</sup> de _____ <input type="checkbox"/><br>- _____ m <sup>2</sup> de _____ <input type="checkbox"/> | | <b>Desobstrução do Leito:</b><br><br>- Vegetação morta <input checked="" type="checkbox"/><br>- Vedações <input checked="" type="checkbox"/><br>- Construções em alvenaria <input type="checkbox"/> |
| <b>Manutenção de construções:</b><br><br>Pontes <input type="checkbox"/><br>Açudes <input type="checkbox"/><br>Fontes <input type="checkbox"/><br>Poços <input type="checkbox"/> | | <b>Plantações:</b><br><br><u>85</u> unid. de <i>Fraxinus angustifolia</i> <input checked="" type="checkbox"/><br><u>40</u> unid. de <i>Sambucus nigra</i> <input checked="" type="checkbox"/><br><u>40</u> unid. de <i>Crataegus monogyna</i> <input checked="" type="checkbox"/><br>_____ unid. de <i>Myrtus communis</i> <input type="checkbox"/><br>_____ unid. de <i>Rhamnus alaternus</i> <input type="checkbox"/><br>_____ unidades de _____ <input type="checkbox"/><br>_____ unidades de _____ <input type="checkbox"/><br>_____ unidades de _____ <input type="checkbox"/><br>_____ unidades de _____ <input type="checkbox"/> |
