## # I.6 São Geraldo

| Data | <u>13 / 06 / 2022</u> | Local | <u>São Geraldo</u> |
| Extensão total (m) | 702m | | |

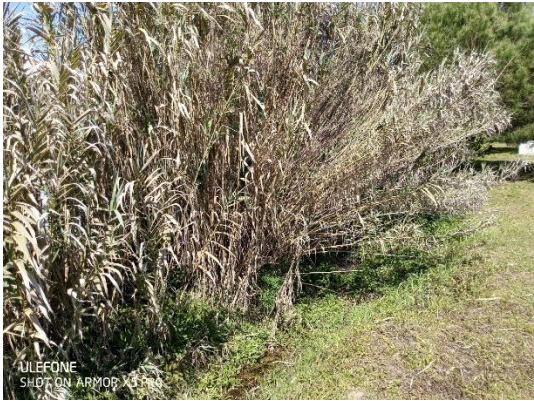
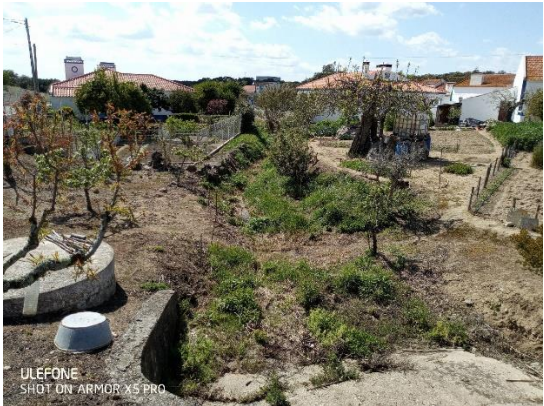
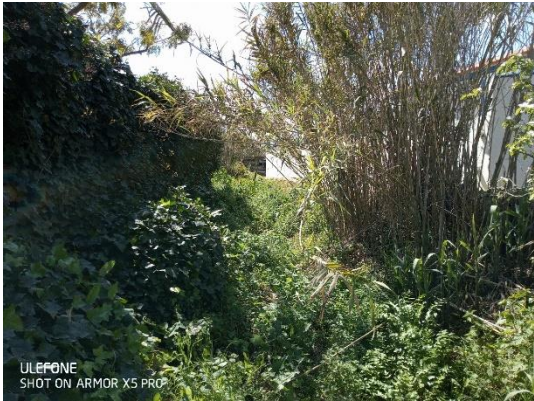
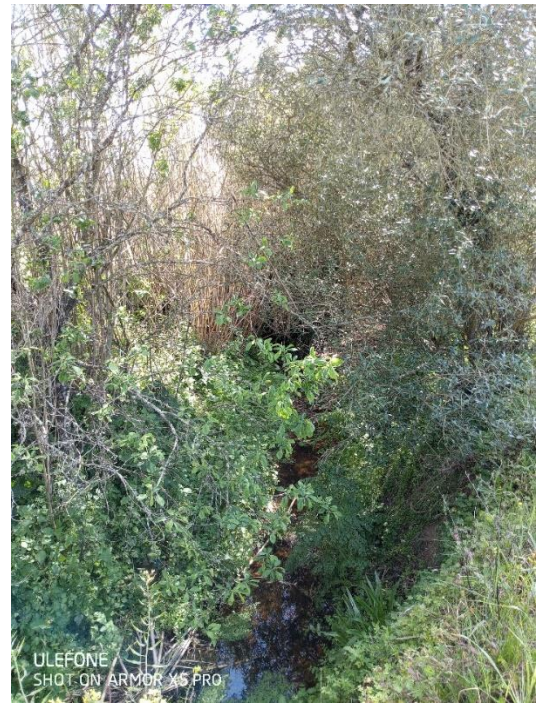
| Estrutura e composição superficial do solo (Afloramentos rochosos, pedra solta, areias, matéria orgânica...) | 1- Terra a vista com vegetação e alguma areia<br>2- Terra a vista com vegetação, alguma areia, pedra solta e afloramentos rochosos |

| Perfil Transversal / Forma do Vale | | | | |
|---|---|---|---|---|
| Improdutivo (canas, silvas...) | 1- Canas, silvas e vegetação ruderal dispersa<br>2- Canas, silvas e vegetação ruderal dispersa | | 1- Canas, silvas e vegetação ruderal dispersa<br>2- Canas, silvas e vegetação ruderal dispersa | |
| Construções (habitação, armazéns, pontes...) | 1- Três pontões rodoviários<br>2- Um pontão pedonal | | 1- Três pontões rodoviários<br>2- Um pontão pedonal | |
| Resíduos (Lixo, entulho, esgotos...) | 2- Algum lixo | | 2- Algum lixo | |

| Espécies invasoras | - <i>Arundo donax</i> (Canas) | - <i>Arundo donax</i> (Canas) |
| Passagem rodoviária <input checked="" type="checkbox"/> | Vedações <input type="checkbox"/> | Outro <input checked="" type="checkbox"/> <b>Condutas de água/esgotos</b> |

| Observações | | |
|---|---|---|
| <p>Nos troços 1 os trabalhos de limpeza terão de ser realizados de forma manual, sendo que, no troço 2 será possível realizar a maioria da limpeza com máquina de rastos ou reta escavadora.</p> | | |
| Podas/limpeza em <u>25</u> árvores | <input checked="" type="checkbox"/> | <b>Limpeza de Resíduos:</b><br><br>- Esgotos <input type="checkbox"/><br>- Mobiliário e eletrodomésticos <input checked="" type="checkbox"/><br>- Entulho <input type="checkbox"/><br>- Lixo (Pneus, latas, garrafas...) <input checked="" type="checkbox"/><br>- _____ <input type="checkbox"/> |
| <b>Limpeza de vegetação infestante/invasora:</b><br>- <u>2000</u> m <sup>2</sup> de Canas <input type="checkbox"/><br>- <u>150</u> m <sup>2</sup> de Silvas <input type="checkbox"/><br>- _____ m <sup>2</sup> de _____ <input type="checkbox"/><br>- _____ m <sup>2</sup> de _____ <input type="checkbox"/><br>- _____ m <sup>2</sup> de _____ <input type="checkbox"/> | | <b>Desobstrução do Leito:</b><br><br>- Vegetação morta <input checked="" type="checkbox"/><br>- Vedações <input checked="" type="checkbox"/><br>- Construções em alvenaria <input type="checkbox"/> |
| <b>Manutenção de construções:</b><br><br>Pontes <input type="checkbox"/><br>Açudes <input type="checkbox"/><br>Fontes <input type="checkbox"/><br>Poços <input type="checkbox"/> | | <b>Plantações:</b><br><br><u>63</u> unid. de <i>Fraxinus angustifolia</i> <input checked="" type="checkbox"/><br><u>69</u> unid. de <i>Sambucus nigra</i> <input checked="" type="checkbox"/><br><u>106</u> unid. de <i>Crataegus monogyna</i> <input checked="" type="checkbox"/><br>_____ unidades de _____ <input type="checkbox"/><br>_____ unidades de _____ <input type="checkbox"/><br>_____ unidades de _____ <input type="checkbox"/><br>_____ unidades de _____ <input type="checkbox"/><br>_____ unidades de _____ <input type="checkbox"/> |
