## # II.1.b – Rua Luis de Camões (Norte)

| Data | 25 / 03 / 2024 | | Local Santiago do Escoural | |

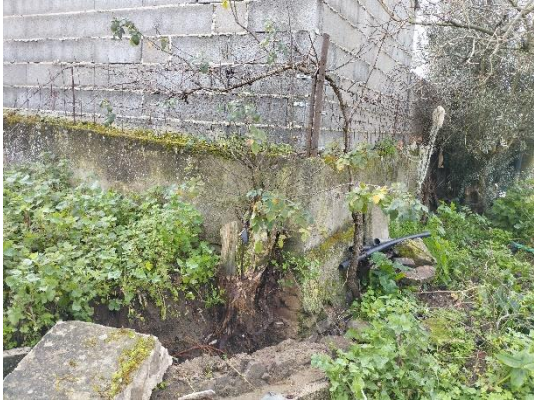
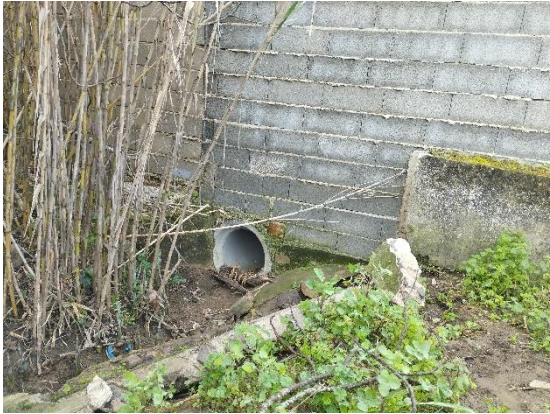
| Estruturas construídas no leito | | |
|---|---|---|
| Registo Fotográfico | | |

| Observações | | | |
|---|---|---|---|
| Troço com muita pressão urbana, construção em alvenaria nas margens e no próprio leito. | | | |

| Observações | | | |
|---|---|---|---|
| - ____ m <sup>2</sup> de _____ | <input type="checkbox"/> | - Construções em alvenaria | <input checked="" type="checkbox"/> |
