II.1.c – Rua Vasco da Gama

Data	<u>25 / 03 / 2024</u>	Local	<u>Santiago do Escoural</u>	
Freguesia	Santiago do Escoural			
Coordenada GPS (WGS84)	Montante	38.543316 -8.163287	Jusante	38.543769 -8.163964
Extensão total (m)	81

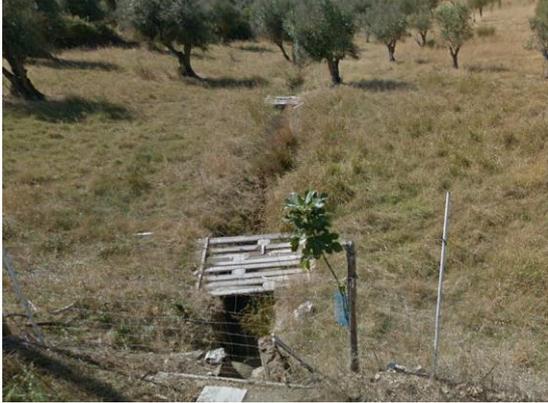
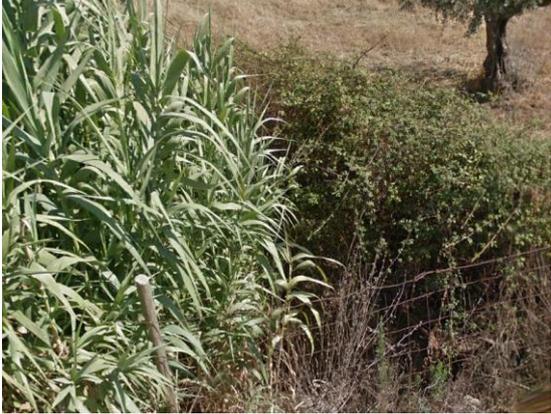
Observações			
Troço com muita pressão urbana, construção em alvenaria nas margens e no próprio leito.			
Trabalhos a Executar			
Podas/limpeza em ___ árvores	<input type="checkbox"/>	Limpeza de Resíduos:	
Corte/Abate de ___ árvores	<input type="checkbox"/>	- Esgotos	<input type="checkbox"/>
Podas/limpeza em ___ arbustos	<input type="checkbox"/>	- Mobiliário e eletrodomésticos	<input type="checkbox"/>
Corte/Abate de ___ arbustos	<input type="checkbox"/>	- Entulho	<input type="checkbox"/>
Limpeza de vegetação infestante/ invasora:		- Lixo (Pneus, latas, garrafas...)	<input type="checkbox"/>

- <u>10</u> m ² de Canas	<input checked="" type="checkbox"/>	- _____	<input type="checkbox"/>
- _____ m ² de Silvas	<input type="checkbox"/>	Desobstrução do Leito:

- _____ m ² de _____	<input type="checkbox"/>	- Construções em alvenaria	<input checked="" type="checkbox"/>
Manutenção de construções:		Plantações:	
Pontes	<input type="checkbox"/>	___ unid. de <i>Fraxinus angustifolia</i>	<input type="checkbox"/>
Açudes	<input type="checkbox"/>	___ unid. de <i>Alnus glutinosa</i>	<input type="checkbox"/>
Fontes	<input type="checkbox"/>	___ unid. de <i>Crataegus monogyna</i>	<input type="checkbox"/>
Poços	<input type="checkbox"/>	___ unid. de <i>Myrtus communis</i>	<input type="checkbox"/>
Conservação de margens e leito:		___ unid. de <i>Rhamnus alaternus</i>	<input type="checkbox"/>
Estabilização de ___ m de margem Direita (Eng. Natural)	<input type="checkbox"/>	___ unid. de <i>Sambucus nigra</i>	<input type="checkbox"/>
Estabilização de ___ m de margem Esquerda (Eng. Natural)	<input type="checkbox"/>	___ unidades de _____	<input type="checkbox"/>
Restauração/desassoreamento de ___ m de leito	<input type="checkbox"/>	___ unidades de _____	<input type="checkbox"/>
