## #II.1.f - R. Germano Vidigal

Comarca Municipal

| Data | 27 / 04 / 2023 | | Local Santiago do Escoural | |

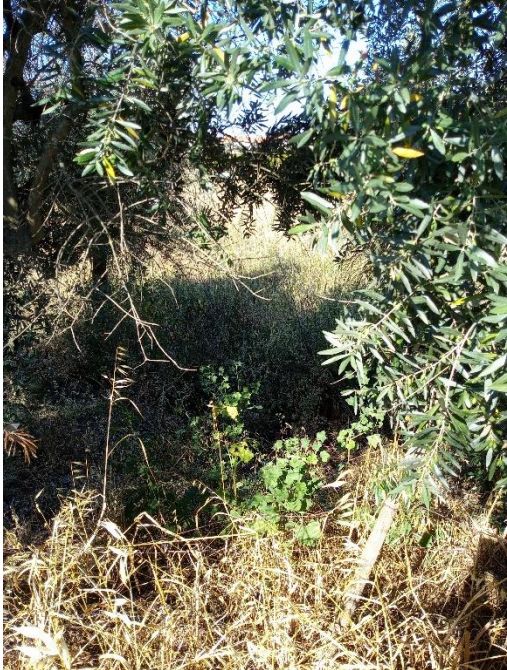
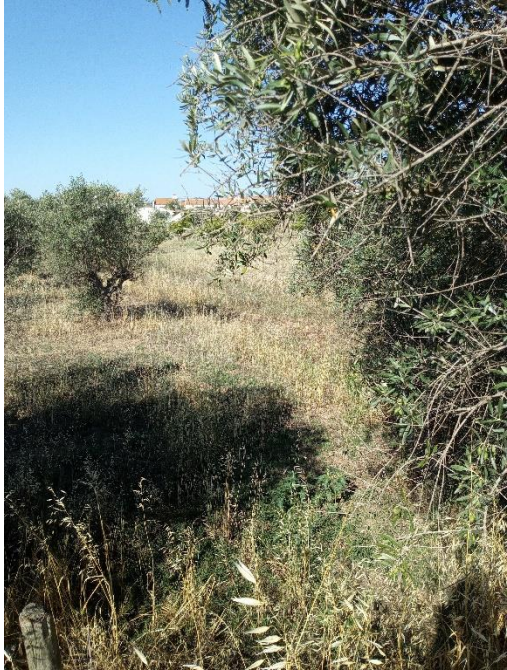
| Estruturas construídas no leito | | |
|---|---|---|
| Registo Fotográfico | | |

| Obstáculos (vegetação densa, instabilidade de terreno, vedações...) | Existem vedações nas margens da linha de água |
| Estrutura e composição superficial do solo (Afloramentos rochosos, pedra solta, areias, matéria orgânica...) | Solo compacto com pedra solta, areia e matéria orgânica |

| Perfil Transversal / Forma do Vale | | | | |
|---|---|---|---|---|
| Espécies Autóctones | <i>Fraxinus angustifolia</i> (freixo) | | <i>Fraxinus angustifolia</i> (freixo) | |
| Espécies invasoras | <i>Arundo donax</i> (Canas) | | <i>Arundo donax</i> (Canas) | |

| Estruturas construídas no leito | | |
|---|---|---|
| Passagem rodoviária <input checked="" type="checkbox"/> | Vedações <input type="checkbox"/> | Outro <input checked="" type="checkbox"/> <u>Muros</u> |

| Observações | |
|---|---|
| <b>Limpeza de vegetação infestante/ invasora:</b><br>- ____ m <sup>2</sup> de Canas <input type="checkbox"/><br>- ____ m <sup>2</sup> de Silvas <input type="checkbox"/><br>- ____ m <sup>2</sup> de _____ <input type="checkbox"/><br>- ____ m <sup>2</sup> de _____ <input type="checkbox"/><br>- ____ m <sup>2</sup> de _____ <input type="checkbox"/> | <b>Desobstrução do Leito:</b><br>- Vegetação morta <input checked="" type="checkbox"/><br>- Vedações <input checked="" type="checkbox"/><br>- Construções em alvenaria <input type="checkbox"/> |
| <b>Manutenção de construções:</b><br>Pontes <input type="checkbox"/><br>Açudes <input type="checkbox"/><br>Fontes <input type="checkbox"/><br>Poços <input type="checkbox"/> | <b>Plantações:</b><br>_25_ unid. de <i>Fraxinus angustifolia</i> <input checked="" type="checkbox"/><br>____ unid. de <i>Alnus glutinosa</i> <input type="checkbox"/><br>_15_ unid. de <i>Crataegus monogyna</i> <input checked="" type="checkbox"/><br>_10_ unid. de <i>Myrtus communis</i> <input checked="" type="checkbox"/><br>_15_ unid. de <i>Rhamnus alaternus</i> <input checked="" type="checkbox"/><br>_15_ unid. de <i>Sambucus nigra</i> <input checked="" type="checkbox"/><br>____ unidades de _____ <input type="checkbox"/><br>____ unidades de _____ <input type="checkbox"/> |
