## # VI.1.c\_R. Fundador de Portugal

| Data | <u>25 / 05 / 2023</u> | | Local | <u>Ciborro</u> |
| Freguesia | Freguesia de Ciborro | | | |

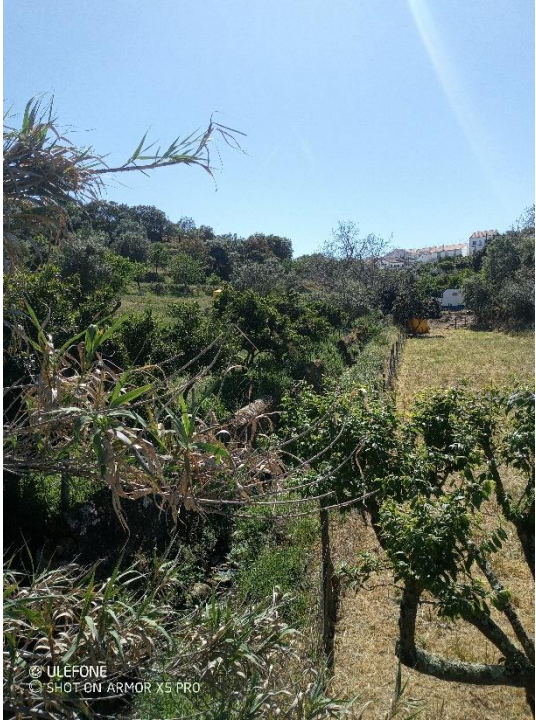
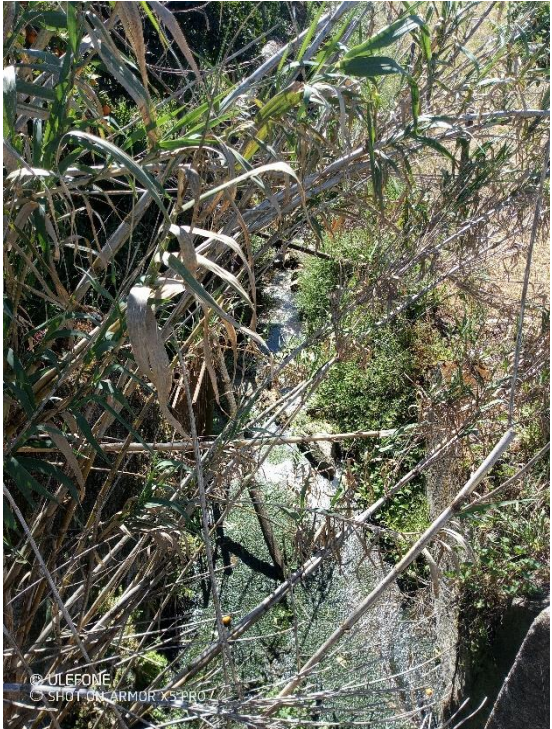
| Estruturas construídas no leito | | | | | |
|---|---|---|---|---|---|
| Registo Fotográfico | | | | | |

| Obstáculos (vegetação densa, instabilidade de terreno, vedações...) | Existem vedações nas margens da linha de água e alguma a atravessar perpendicularmente. |

| Perfil Transversal / Forma do Vale | | | | |
|---|---|---|---|---|
| Improdutivo (canas, silvas...) | Canas e silvas | | Canas e silvas | |
| Resíduos (Lixo, entulho, esgotos...) | Alguns resíduos urbanos | | Alguns resíduos urbanos | |

| Observações | | | |
|---|---|---|---|
| Linha de água com muita pressão urbana e construções na área de proteção dos 10m. | | | |

| Observações | | | |
|---|---|---|---|
| Podas/limpeza em <u>4</u> árvores | <input checked="" type="checkbox"/> | <b>Limpeza de Resíduos:</b> | |
| - <u>99</u> m <sup>2</sup> de Canas | <input checked="" type="checkbox"/> | - _____ | <input type="checkbox"/> |
| - <u>5</u> m <sup>2</sup> de Silvas | <input checked="" type="checkbox"/> | <b>Desobstrução do Leito:</b> | |
| - _____ m <sup>2</sup> de _____ | <input type="checkbox"/> | - Vegetação morta | <input checked="" type="checkbox"/> |
| - _____ m <sup>2</sup> de _____ | <input type="checkbox"/> | - Vedações | <input checked="" type="checkbox"/> |
| Pontes | <input checked="" type="checkbox"/> | <u>15</u> unid. de <i>Fraxinus angustifolia</i> | <input checked="" type="checkbox"/> |
