## # VI.1.d Rua das Bicas

| Data | 25 / 05 / 2023 | | Local Caborro | |
| Freguesia | Freguesia de Caborro | | | |

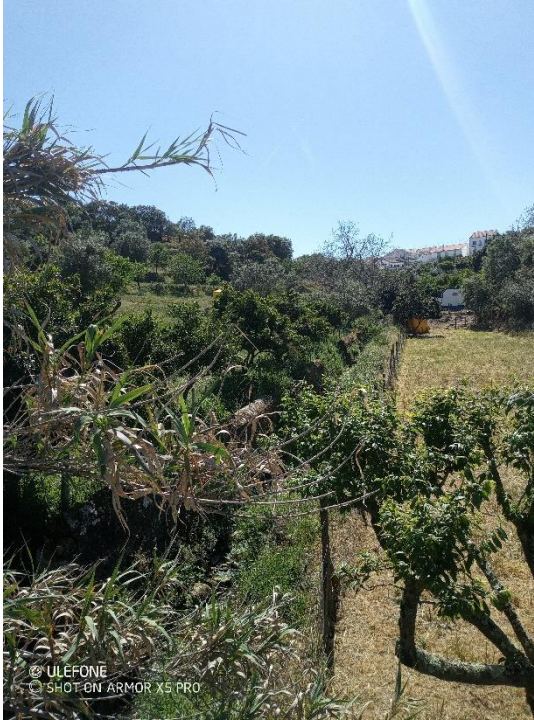
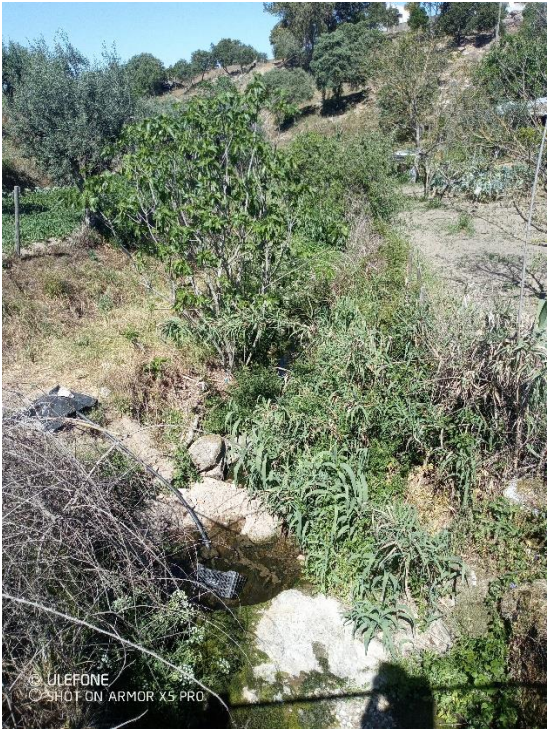
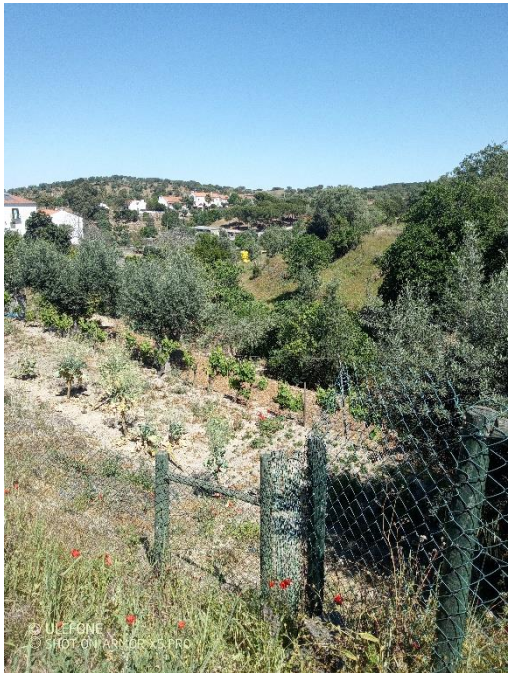
| Estruturas construídas no leito | | |
|---|---|---|
| Registo Fotográfico | | |

| Observações | | | |
|---|---|---|---|
| Linha de água com muita pressão urbana e construções na área de proteção dos 10m. | | | |

| Observações | | | |
|---|---|---|---|
| Podas/limpeza em <u>4</u> árvores | <input checked="" type="checkbox"/> | <b>Limpeza de Resíduos:</b> | |
| - <u>99</u> m <sup>2</sup> de Canas | <input checked="" type="checkbox"/> | - _____ | <input type="checkbox"/> |
| - <u>5</u> m <sup>2</sup> de Silvas | <input checked="" type="checkbox"/> | <b>Desobstrução do Leito:</b> | |
| - _____ m <sup>2</sup> de _____ | <input type="checkbox"/> | - Vegetação morta | <input checked="" type="checkbox"/> |
| - _____ m <sup>2</sup> de _____ | <input type="checkbox"/> | - Vedações | <input checked="" type="checkbox"/> |
| Pontes | <input checked="" type="checkbox"/> | <u>15</u> unid. de <i>Fraxinus angustifolia</i> | <input checked="" type="checkbox"/> |
