## # VII.1.a Beco - 7

| Data | 14 / 06 / 2023 | Local | Foros de Vale de Figueira |

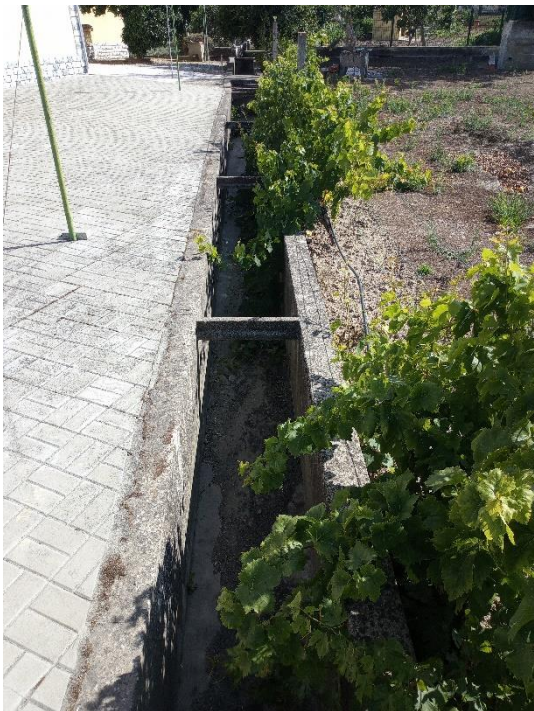
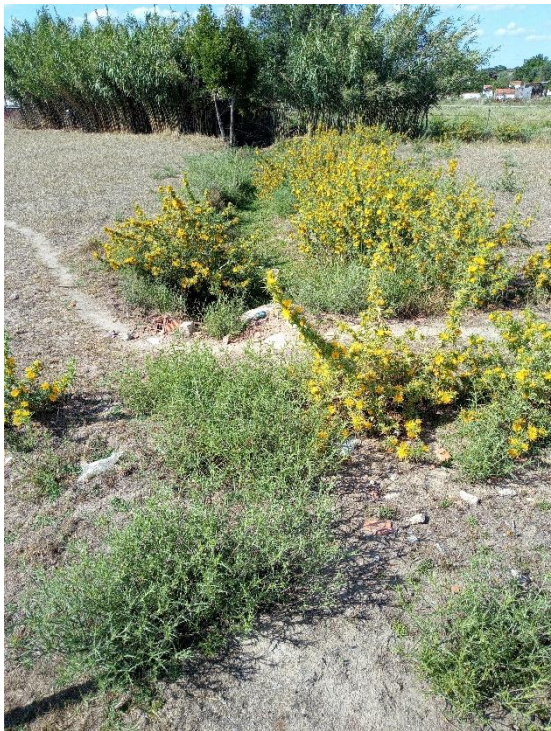
| Estruturas construídas no leito | | |
|---|---|---|
| Registo Fotográfico | | |

| Observações | | |
|---|---|---|
| Linha de água com muita pressão urbana e construções na área de proteção dos 10m.<br>Algumas parte encanadas com muros em alvenaria. | | |

| Observações | | |
|---|---|---|
| Podas/limpeza em <u>4</u> árvores | <input checked="" type="checkbox"/> | <b>Limpeza de Resíduos:</b><br><br>- Esgotos <input checked="" type="checkbox"/><br>- Mobiliário e eletrodomésticos <input type="checkbox"/><br>- Entulho <input type="checkbox"/><br>- Lixo (Pneus, latas, garrafas...) <input type="checkbox"/><br>- _____ <input type="checkbox"/> |
| <b>Limpeza de vegetação infestante/ invasora:</b><br>- <u>100</u> m <sup>2</sup> de Canas <input checked="" type="checkbox"/><br>- <u>15</u> m <sup>2</sup> de Silvas <input checked="" type="checkbox"/><br>- _____ m <sup>2</sup> de _____ <input type="checkbox"/><br>- _____ m <sup>2</sup> de _____ <input type="checkbox"/><br>- _____ m <sup>2</sup> de _____ <input type="checkbox"/> | | <b>Desobstrução do Leito:</b><br><br>- Vegetação morta <input checked="" type="checkbox"/><br>- Vedações <input checked="" type="checkbox"/><br>- Construções em alvenaria <input checked="" type="checkbox"/> |
| <b>Manutenção de construções:</b><br><br>Pontes <input checked="" type="checkbox"/><br>Açudes <input type="checkbox"/><br>Fontes <input type="checkbox"/><br>Poços <input type="checkbox"/> | | <b>Plantações:</b><br><br><u>35</u> unid. de <i>Fraxinus angustifolia</i> <input checked="" type="checkbox"/><br>_____ unid. de <i>Alnus glutinosa</i> <input type="checkbox"/><br><u>20</u> unid. de <i>Crataegus monogyna</i> <input checked="" type="checkbox"/><br><u>20</u> unid. de <i>Myrtus communis</i> <input checked="" type="checkbox"/><br><u>17</u> unid. de <i>Rhamnus alaternus</i> <input checked="" type="checkbox"/><br><u>25</u> unid. de <i>Sambucus nigra</i> <input checked="" type="checkbox"/><br>_____ unidades de _____ <input type="checkbox"/><br>_____ unidades de _____ <input type="checkbox"/><br>_____ unidades de _____ <input type="checkbox"/> |
